Amt für Straßen und Verkehr Bremen
Die Beauftragte für den Radverkehr

Bremen, den 18.05.2020

mit diesem Schreiben möchte ich Sie auf eine Problematik und eine dadurch entstehende Gefahrenstelle in der Wätjenstraße in Riensberg hinweisen mit der Bitte, diese durch geeignete Maßnahmen Ihrer Behörde zu beheben. Ich habe bereits sowohl mit Kräften des Ordnungsamts sowie der Polizei gesprochen, die wechselseitig erklärten, dass jeweils nicht genug Personal zur Verfügung stünde um die betreffenden Probleme durch Tätigkeiten der jeweiligen Behörde, z.B. durch Ordnungswidrigkeitenverfahren, zu lösen. Seitens der Polizei kam der Hinweis, direkt an Ihre Behörde (ASV) zu schreiben, da nur Sie die Möglichkeiten hätten, durch geeignete Maßnahmen die Probleme dauerhaft abzustellen. Nach einem freundlichen Telefonat mit Frau Späder vom 29.4. wende ich mich deshalb heute schriftlich an Sie.

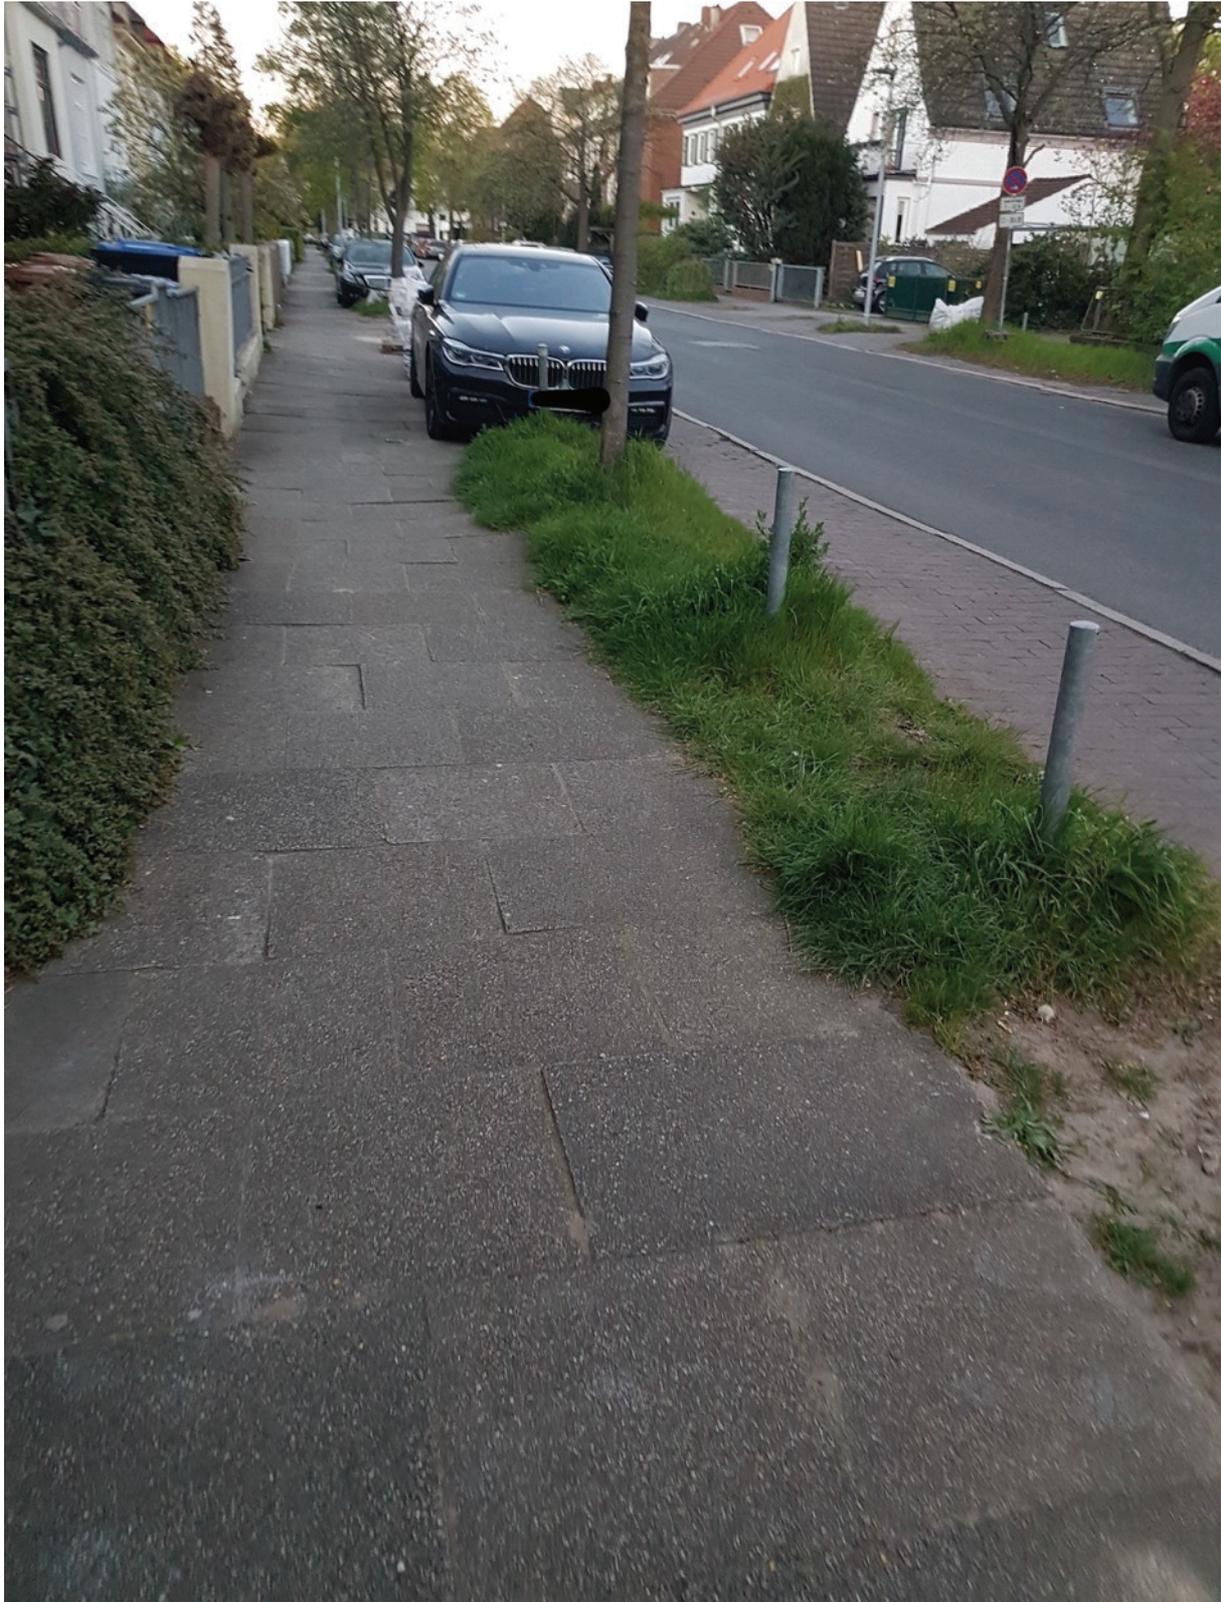
In der Wätjenstraße zwischen Emmastraße und Schwachhauser Ring (Abb. 1: Vogelperspektive Google Maps) befindet sich in Fahrtrichtung Schwachhauser Ring rechts neben der Fahrbahn ein Fahrradweg, dessen Bordstein nahezu auf ganzer Strecke anscheinend durch Verschleiß fast vollständig abgesenkt ist, dann ein schmaler Grünstreifen mit einer Breite von ca. 90 cm (s. Abb. 2) und dann ein Gehweg.

Abb. 2: Bauliche Situation: Gehweg, Grünstreifen, Radweg, Fahrbahn

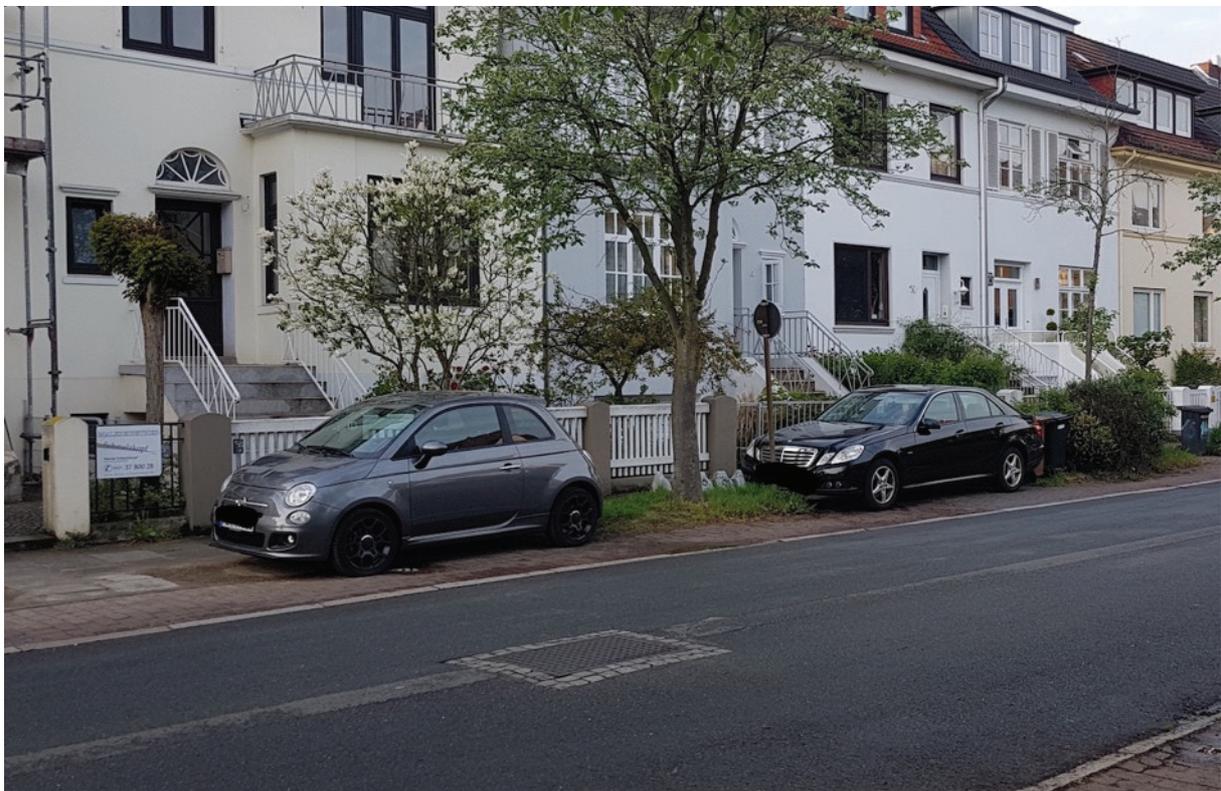
Abb. 7: Beispiel für auf dem Grünstreifen, teilw. Gehweg und teilw. Radweg abgestellte PKW und Transporter.

Die Kräfte der Polizei und des Ordnungsamtes kommen aufgrund der geringen Personaldecke nicht hinterher, Verstöße des ruhenden Verkehrs zu ahnden und verweisen – wie eingangs beschrieben – darauf, dass einzig bauliche Maßnahmen seitens des ASV geeignet sind, die Missstände zu beheben. Hierzu wäre eine Abpollerung der betreffenden Flächen die einfachste und kostengünstigste Möglichkeit. Mit mehr Aufwand wäre auch eine Markierung von Parkflächen wechselseitig gegenüber den Grundstückszufahrten möglich, womit insgesamt ggf. sogar eine Erhöhung der Anzahl an legalen Parkplätzen erzielt werden könnte.

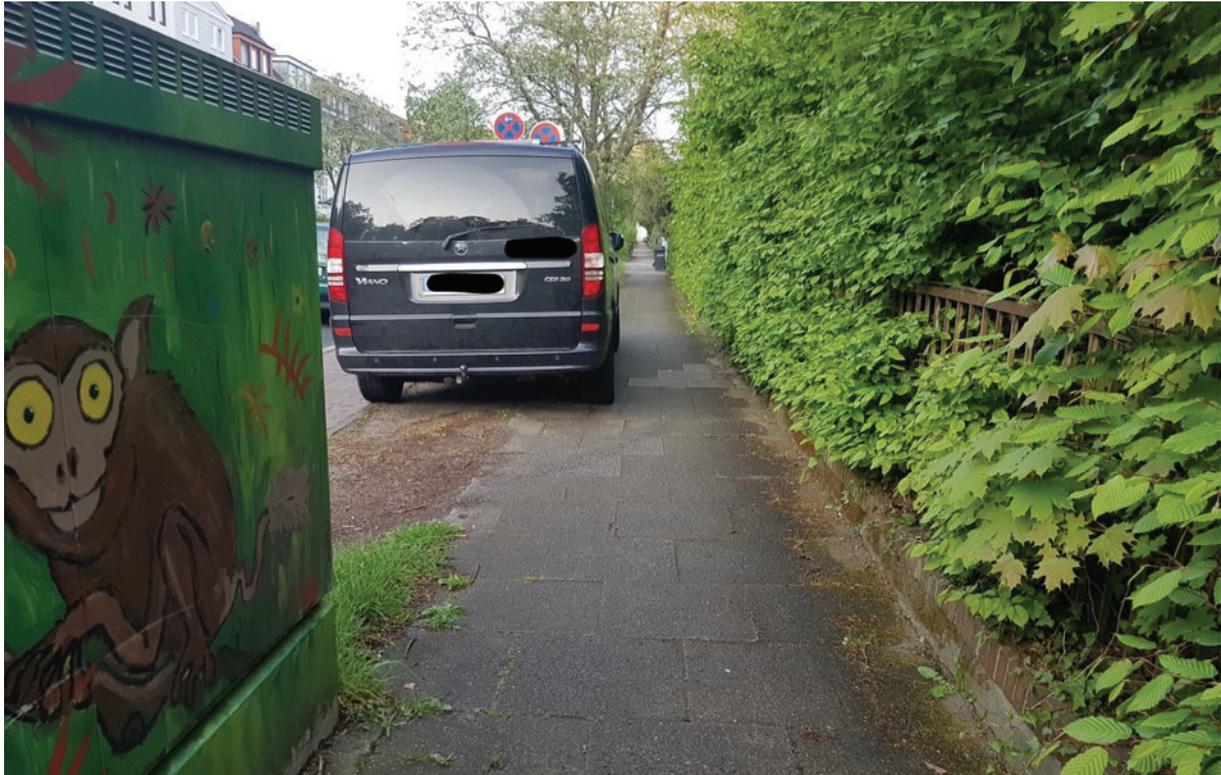
Da nicht nur kleine Fahrzeuge, sondern auch größere PKW (z.B. Mercedes G-Klasse Geländewagen, Mercedes V-Klasse Großraumvan oder VW Transporter) auf dem Grünstreifen abgestellt werden, bleibt auf dem Gehweg z.T. nur eine Restbreite von 75 bis 90 cm (s. insb. Abb. 8 und 12). Selbst in Bereichen, in denen das aufgesetzte Parken auf dem Gehweg erlaubt ist (hier natürlich nicht, es ist ja noch ein Radweg dazwischen), ist dies keine Restbreite, die üblicherweise toleriert wird.

Abb. 8: Beispiel für auf dem Grünstreifen, teilw. Gehweg und teilw. Radweg abgestellte PKW und Transporter.

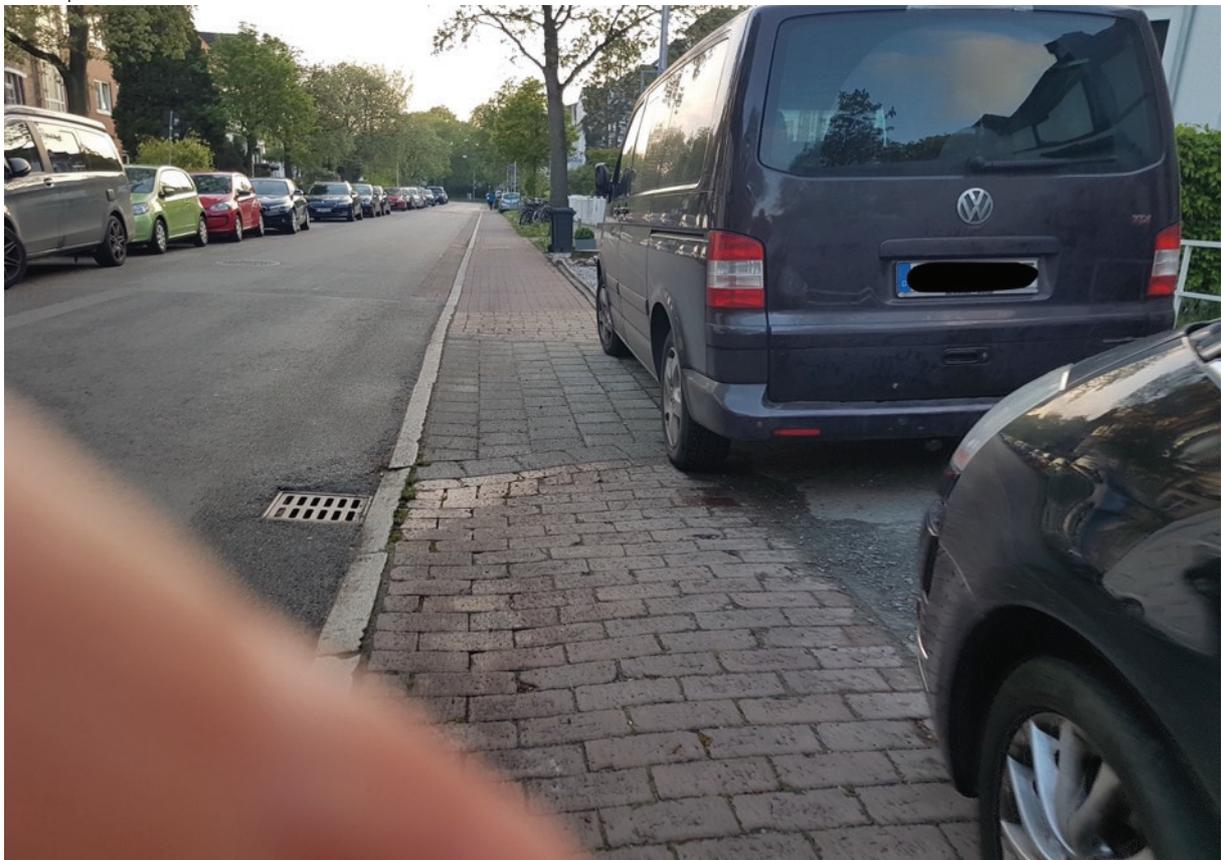
Abb. 9: Beispiel für auf dem Grünstreifen, teilw. Gehweg und teilw. Radweg abgestellte PKW und Transporter.

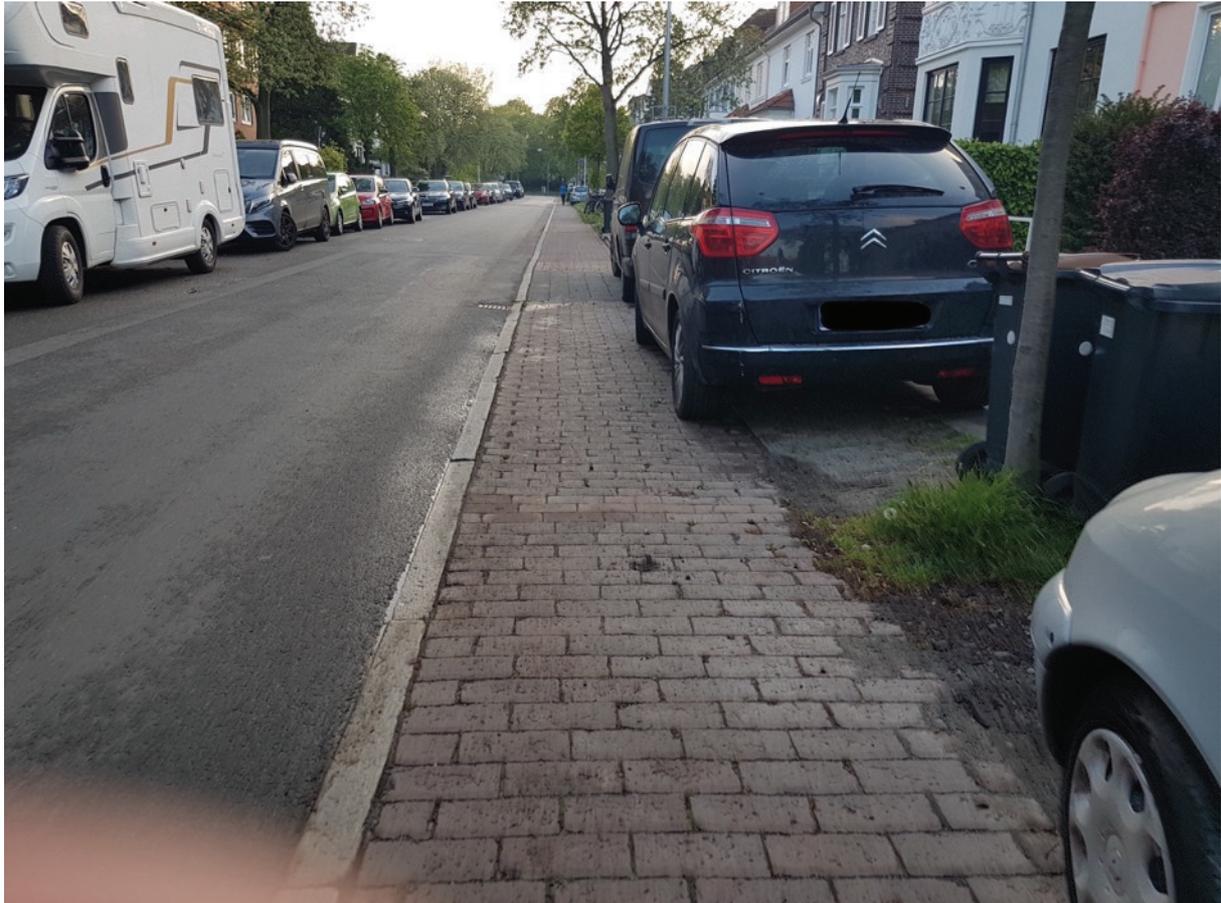
Abb. 10: Beispiel für auf dem Grünstreifen, teilw. Gehweg und teilw. Radweg abgestellte PKW und Transporter.

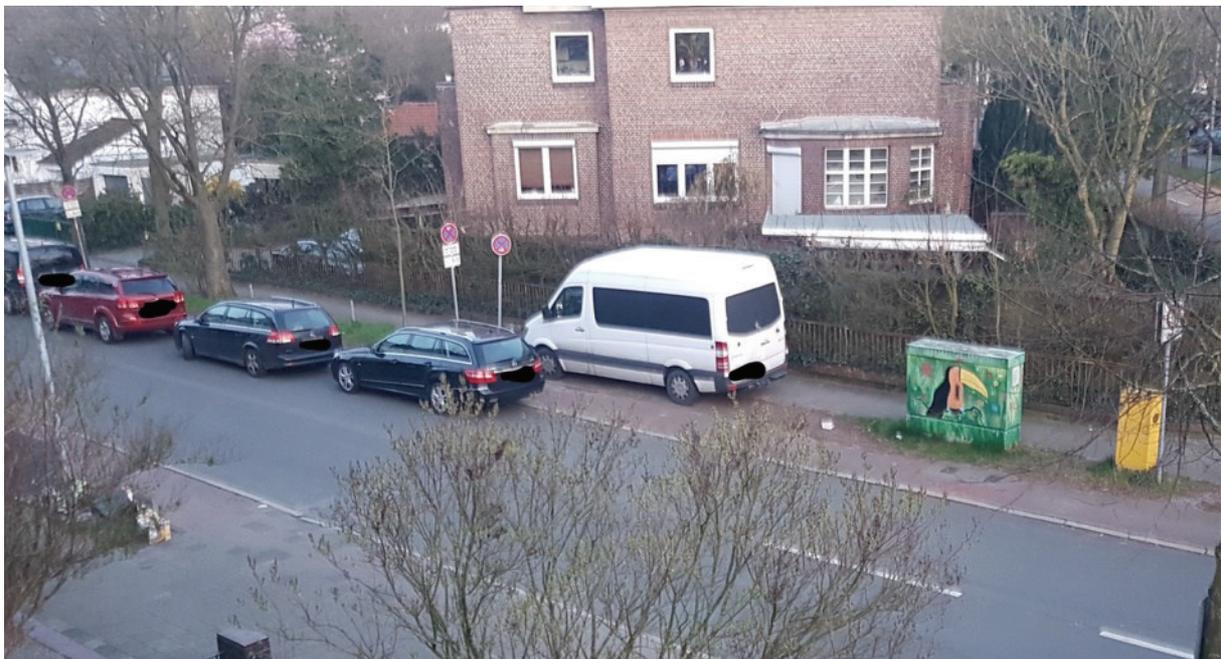
Abb. 11: Beispiel für auf dem Grünstreifen, teilw. Gehweg und teilw. Radweg abgestellte PKW und Transporter.

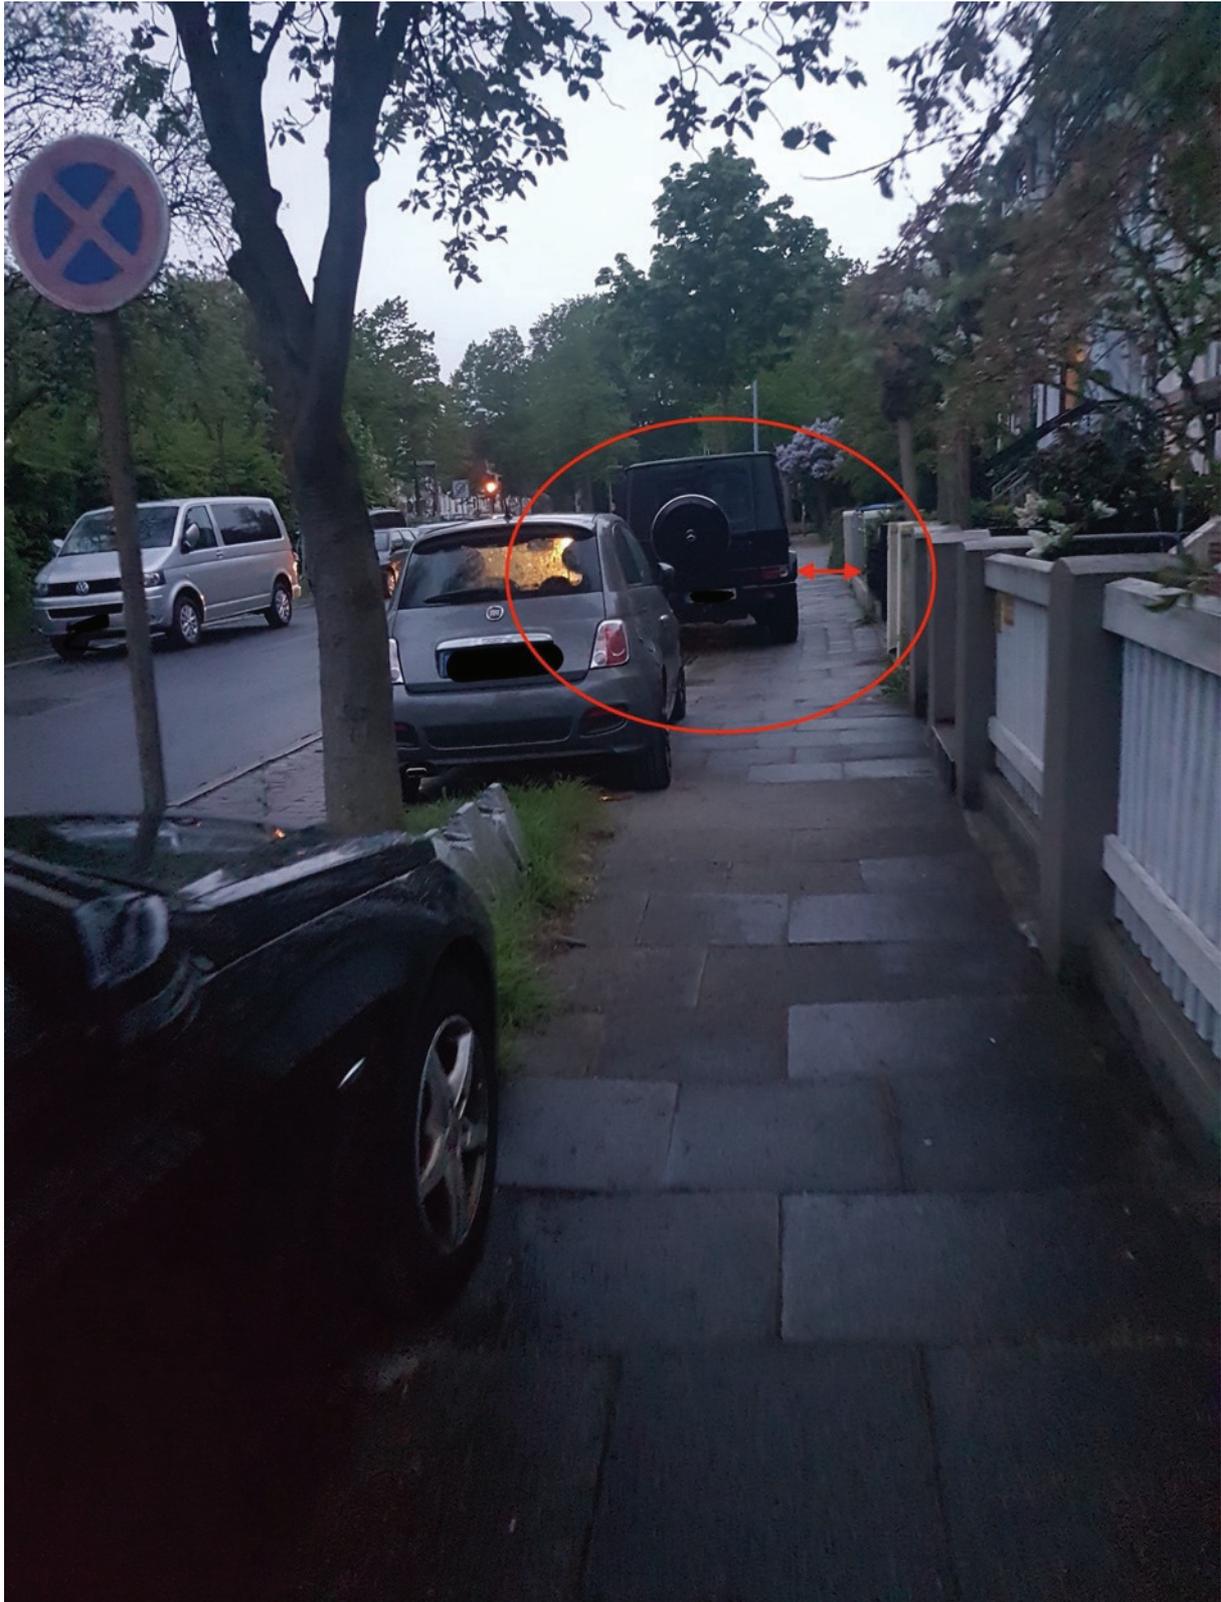
Abb. 12: Beispiel für auf dem Grünstreifen, teilw. Gehweg und teilw. Radweg abgestellte PKW und Transporter.

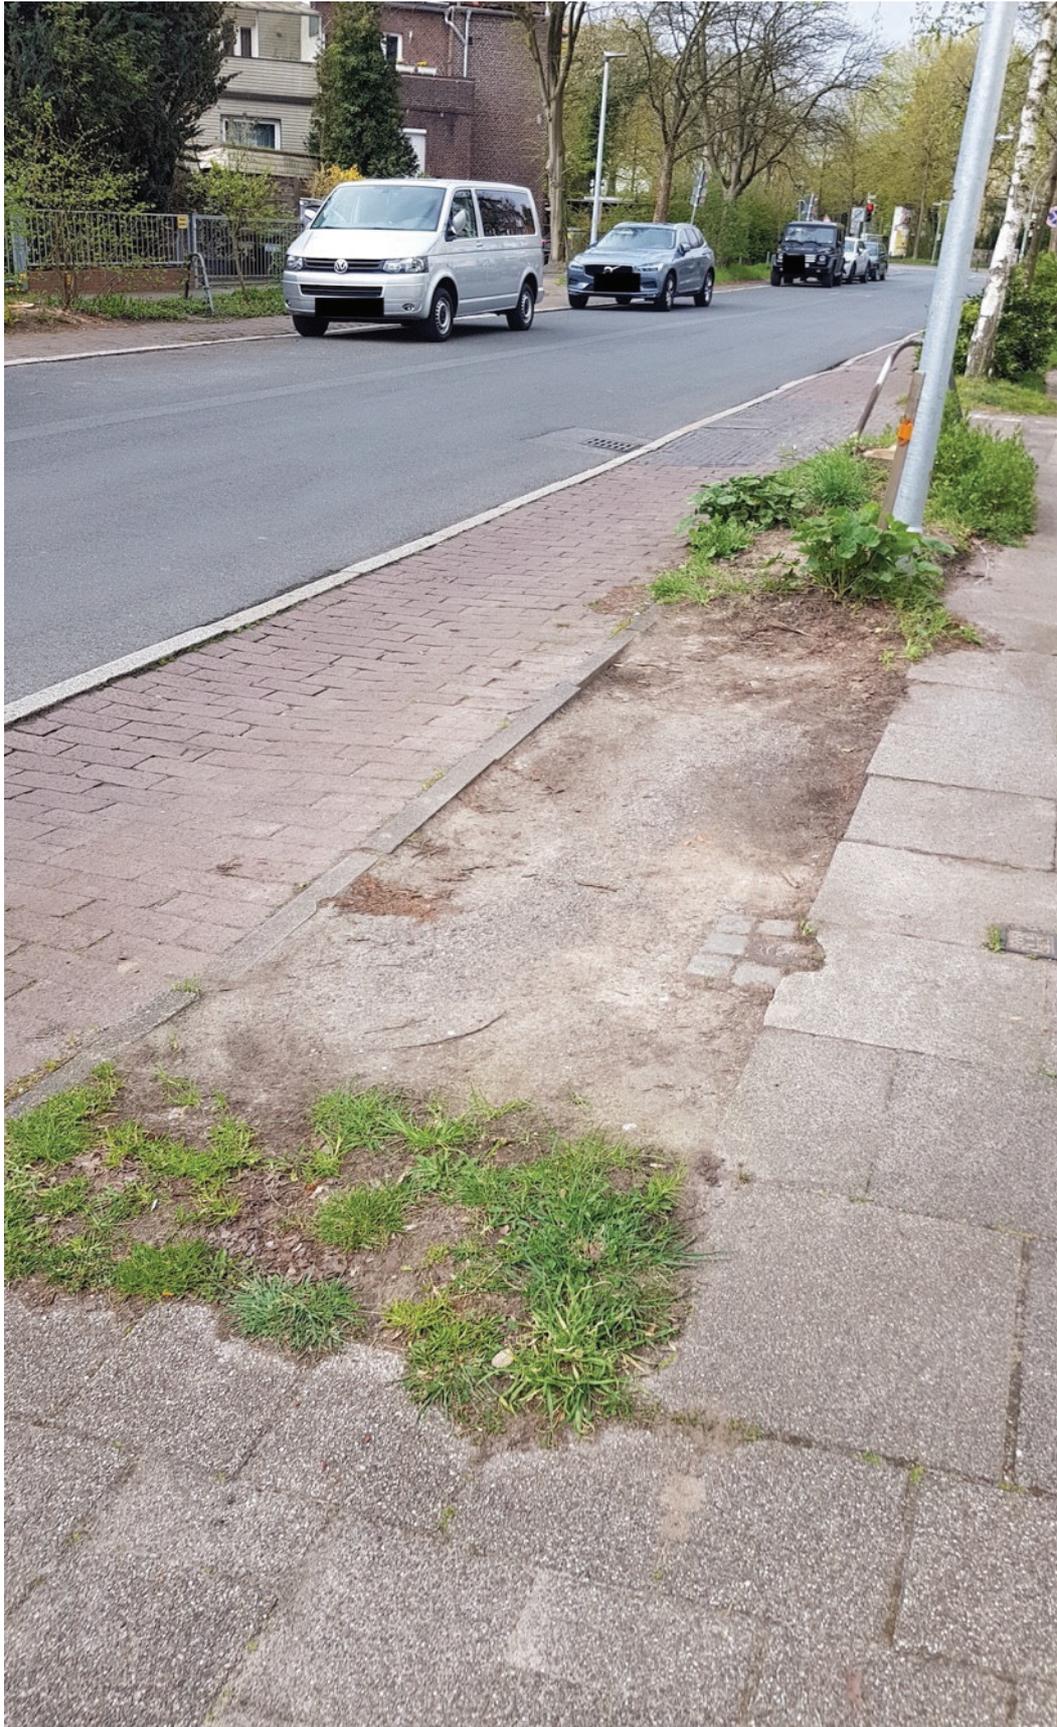
Außerdem wird die Bepflanzung des Grünstreifens beschädigt. An einigen Stellen ist keine Bepflanzung mehr vorhanden, da sie nachhaltig zerstört wurde. Besonders klar zu erkennen ist das an den Stellen, an denen ungeschützte Bereiche an solche Bereiche grenzen, die durch Poller geschützt und dadurch noch begrünt sind (s. Abb. 13 und 14).

Abb. 13: Durch Parken von PKW beschädigter Grünstreifen

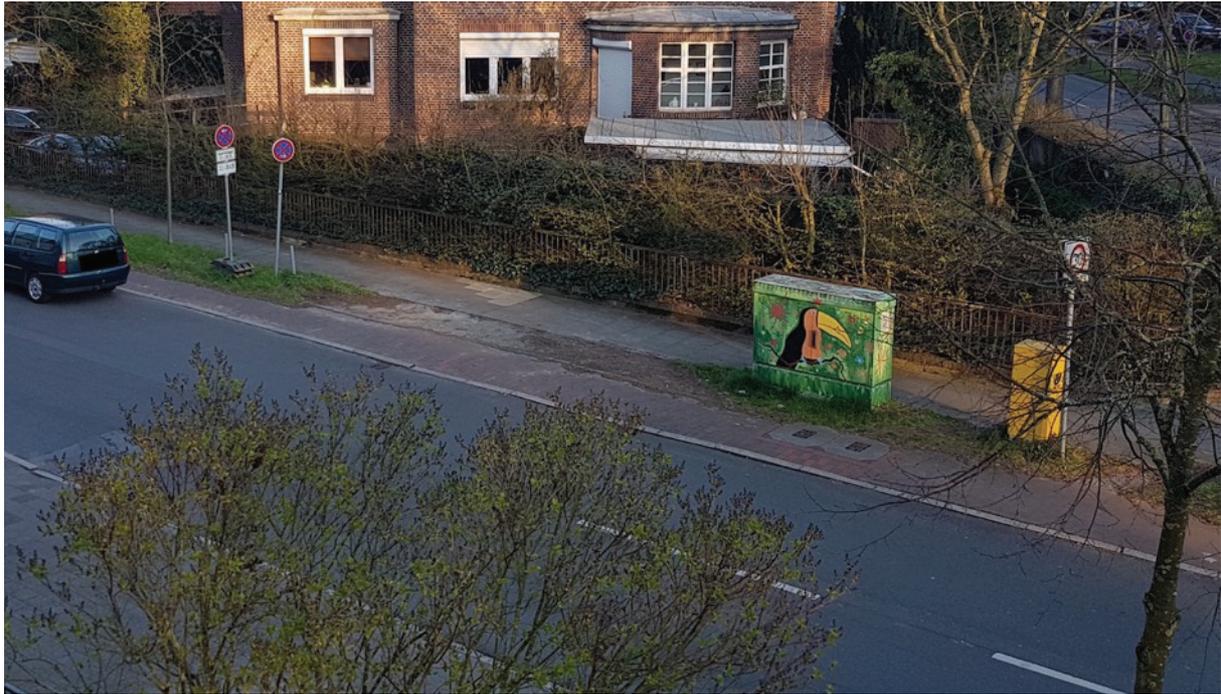
Abb. 14: Durch Parken von PKW beschädigter Grünstreifen

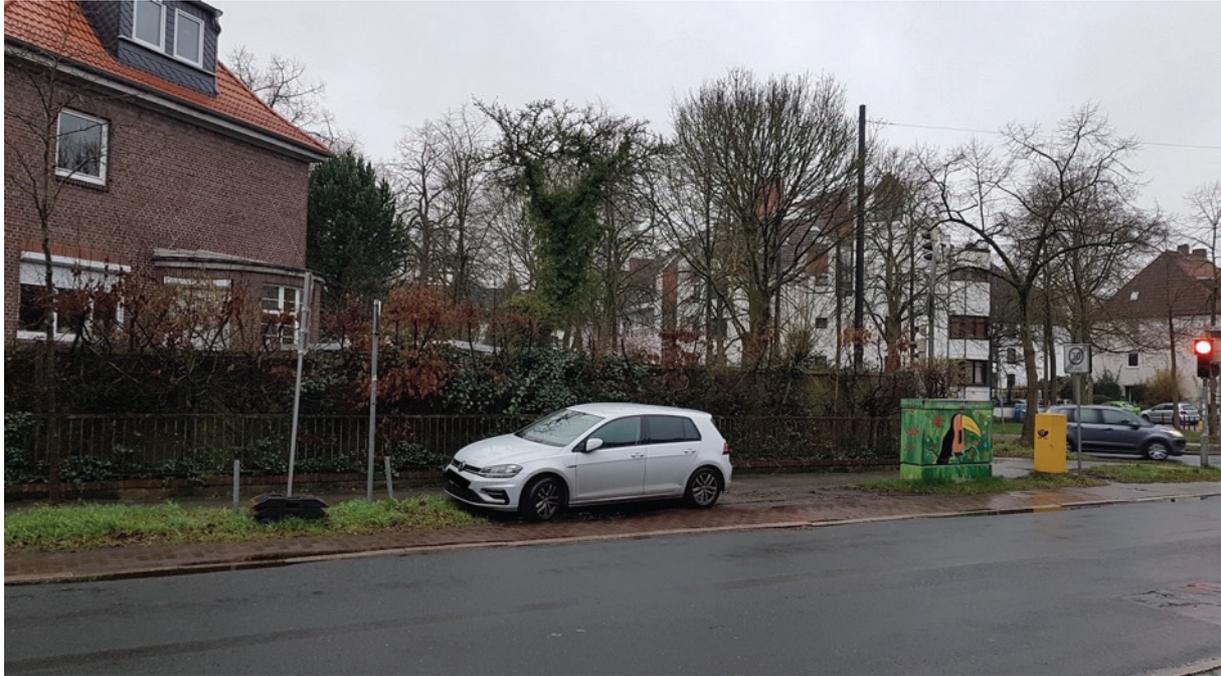
Durch die unrechtmäßige Nutzung als Parkfläche wird die bauliche Struktur des Grünstreifens und des angrenzenden Rad- bzw. Gehwegs beschädigt. An einigen Stellen sind deutliche Absenkungen zu erkennen.

Abb. 15: Durch Parken von PKW beschädigter Grünstreifen

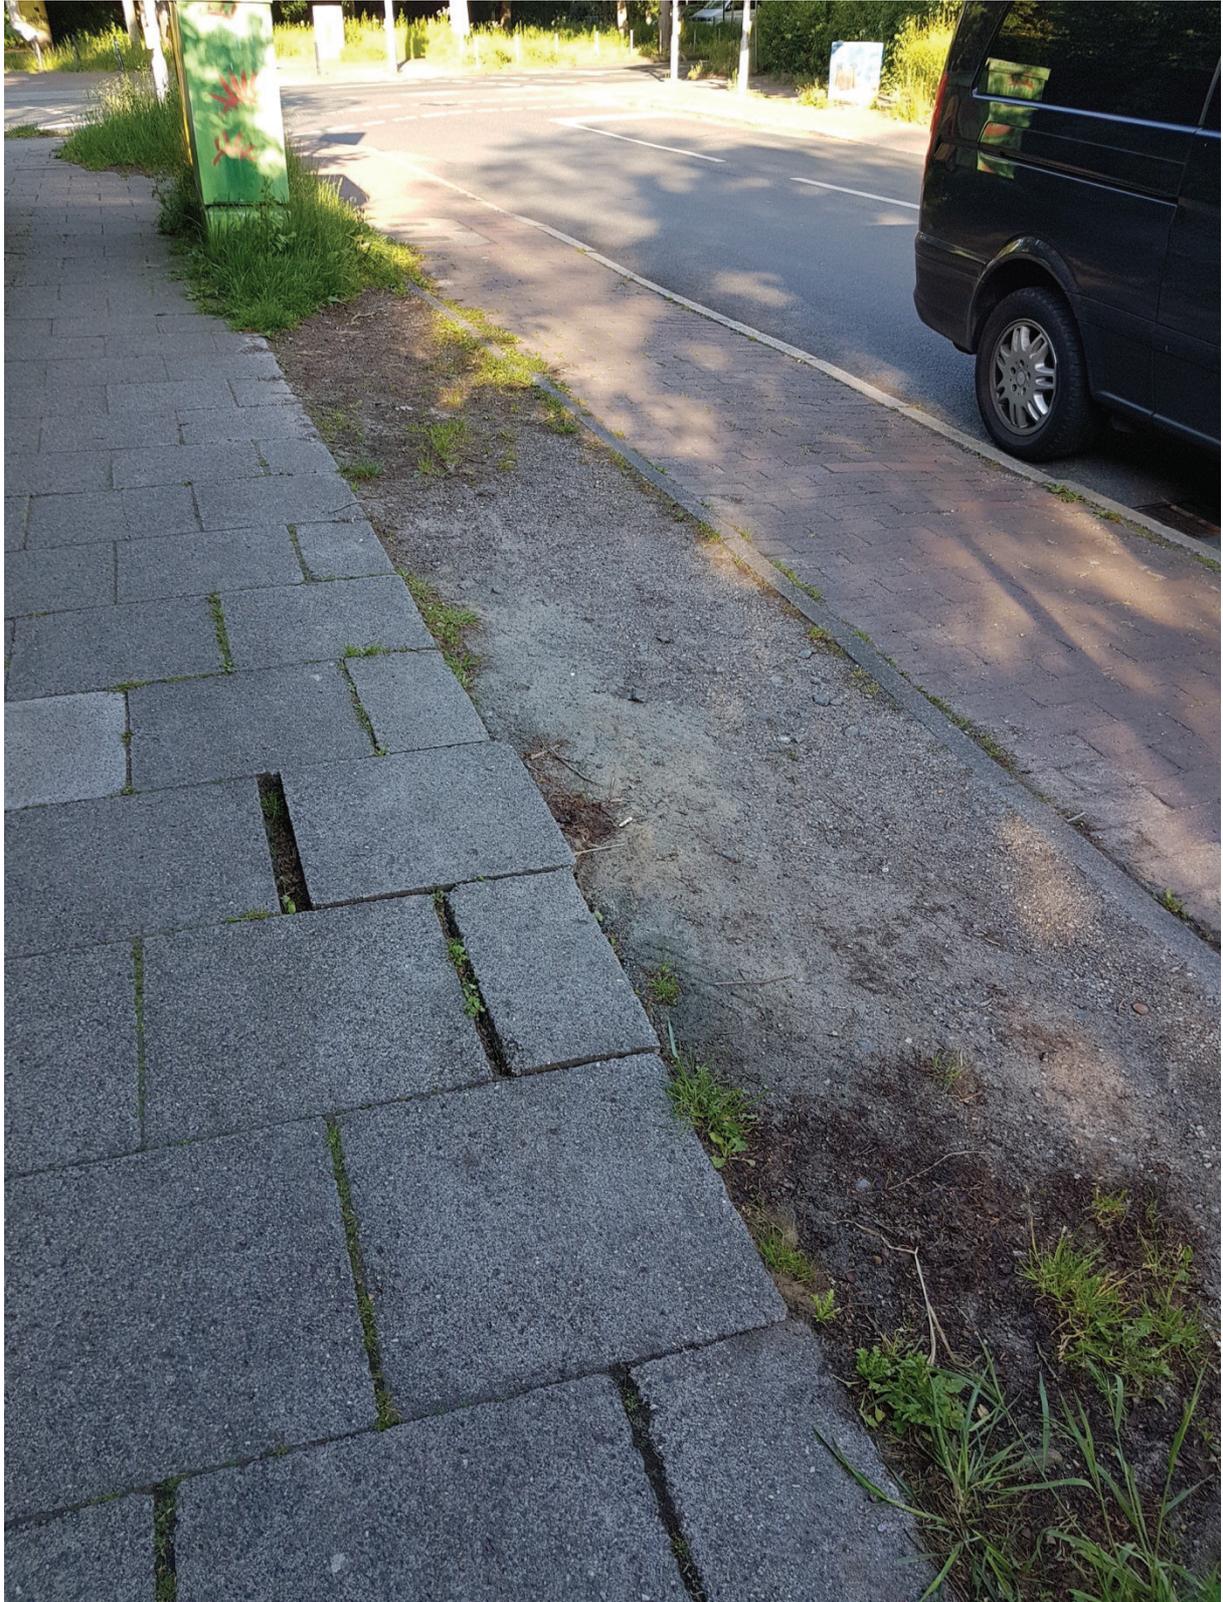
Abb. 16: Durch Parken von PKW beschädigter Grünstreifen und gelockerte Gehwegplatten
