Kompensationsvorschläge Schwachhausen

Die Auswertung im Detail (ungeeignet)

wesernetz

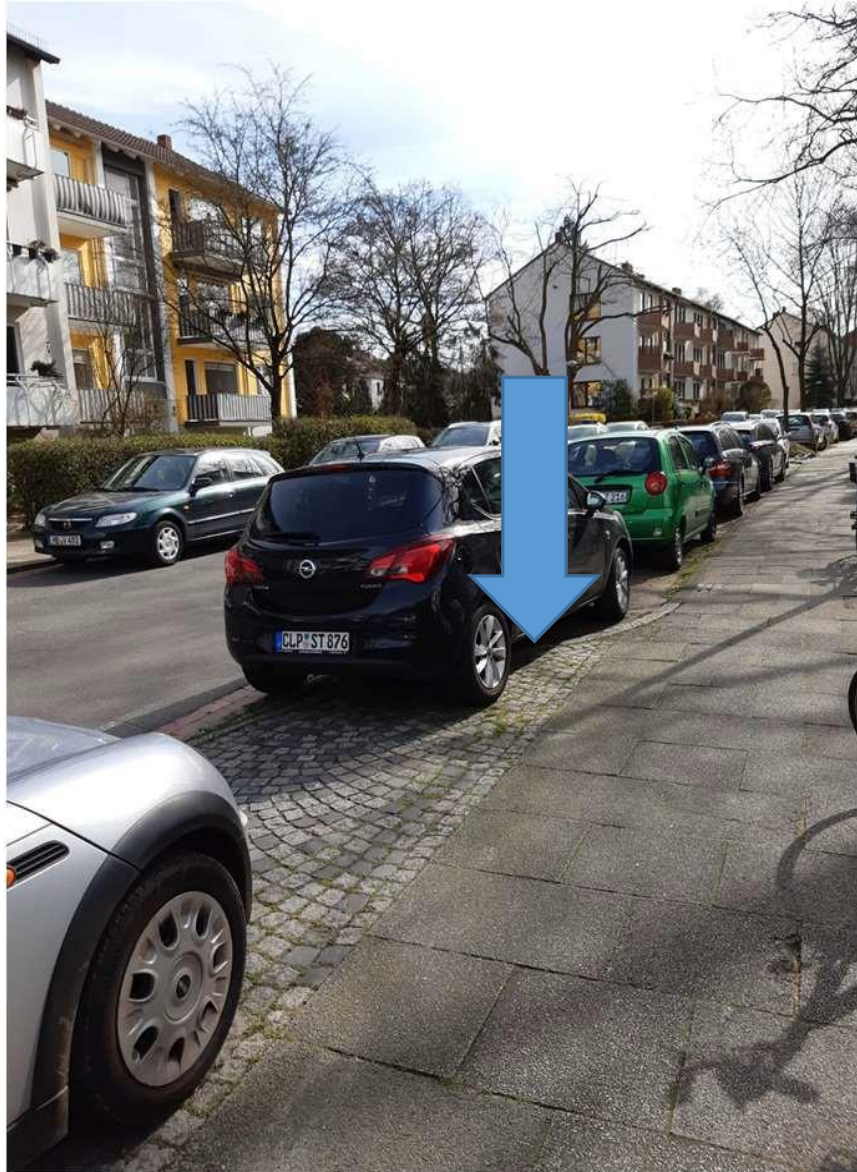
Anfang vom Klattenweg

- Bemerkung: Dieser Standort ist voraussichtlich ungeeignet.

Kein Platz, Parkmöglichkeiten müssten aufgehoben werden, Straßenumgestaltung

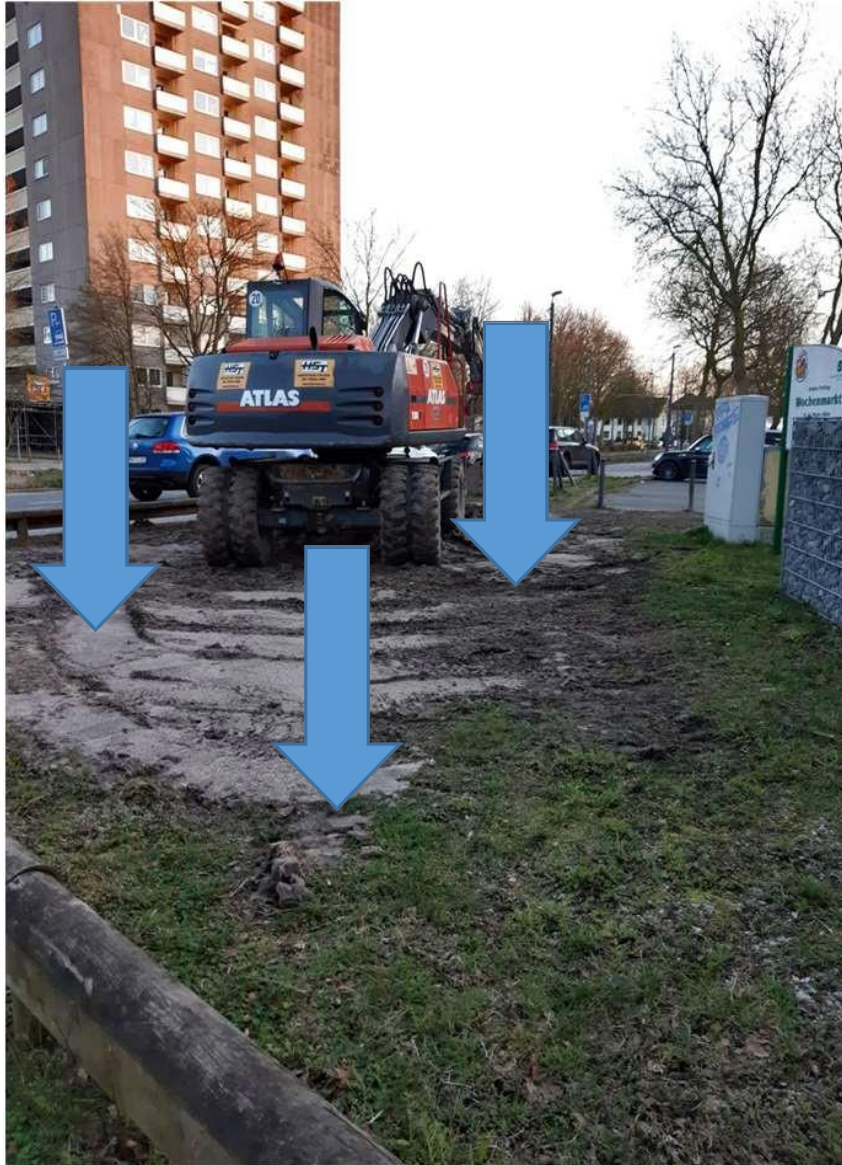
Baumschulenweg/ Ecke H.-H.-Meier-Allee

- Bemerkung: Dieser Standort ist voraussichtlich ungeeignet, da dort ein Abwasserkanal verläuft.

**Gasleitung teilt die Fläche
zusätzlich**

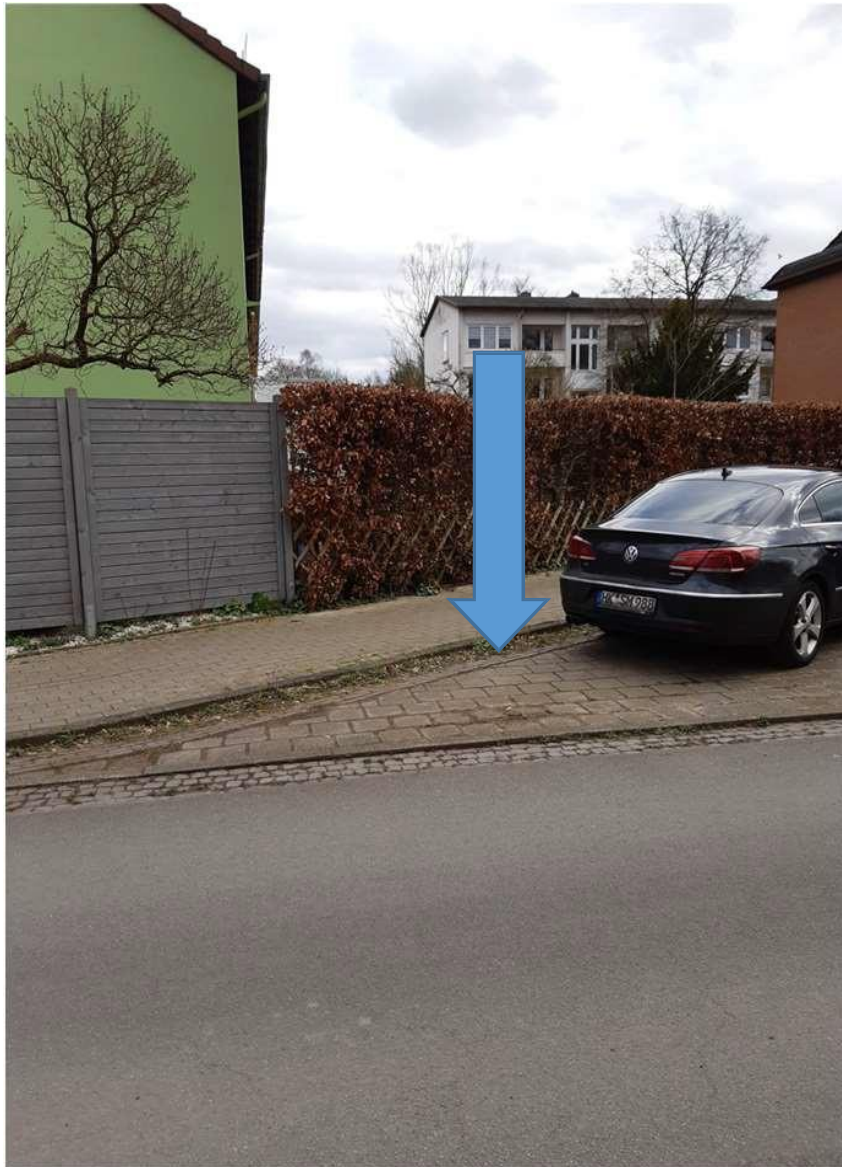
Depkenstraße/ Gegenüber der Hausnummer 48 auf der Parkfläche

- Bemerkung: Voraussichtlich ein ungeeigneter Standort.

**Verkleinern der Parkfläche
nötig, zu nah am Gehweg**

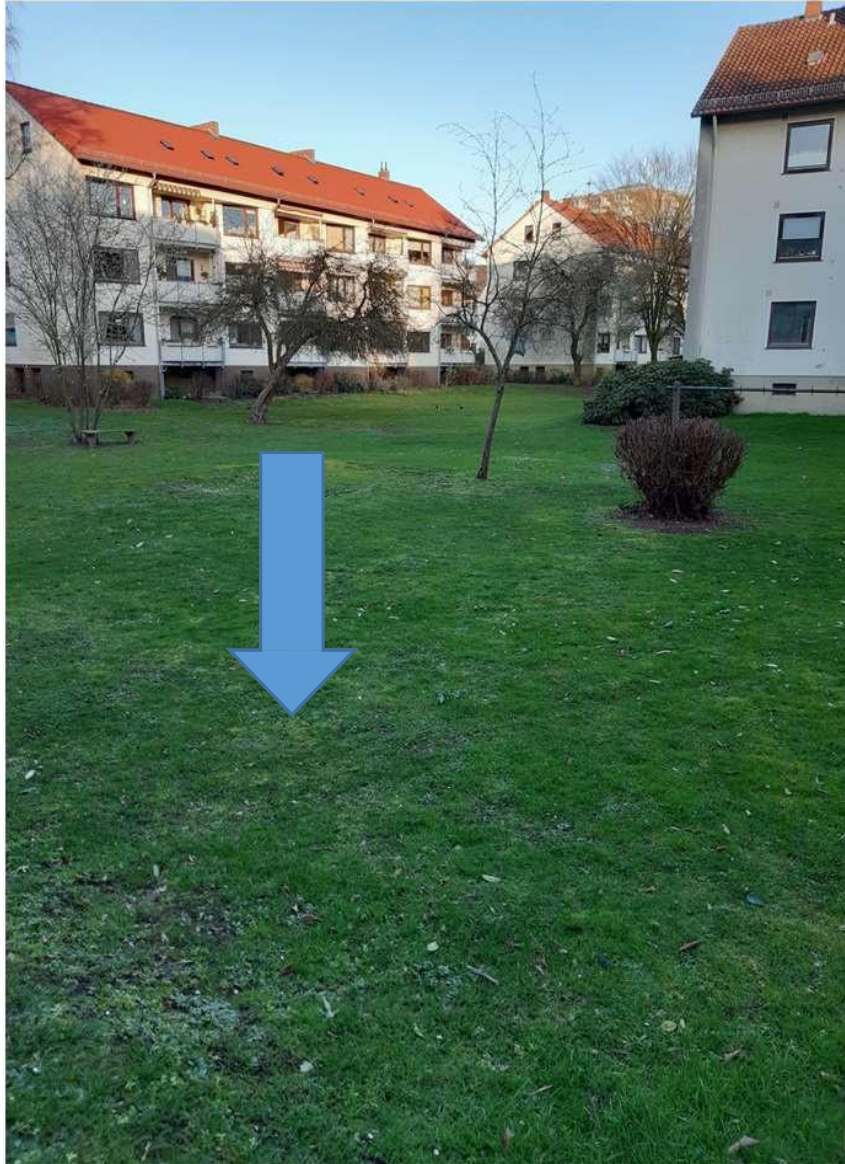
Emmastraße hinter Hausnummer 72

- Bemerkung: Privates Gelände, daher ist dieser Standort voraussichtlich ungeeignet.

**Private Flächen schwer für
Ersatzpflanzungen
realisierbar. Dienstbarkeiten
im Grundbuch nötig.**

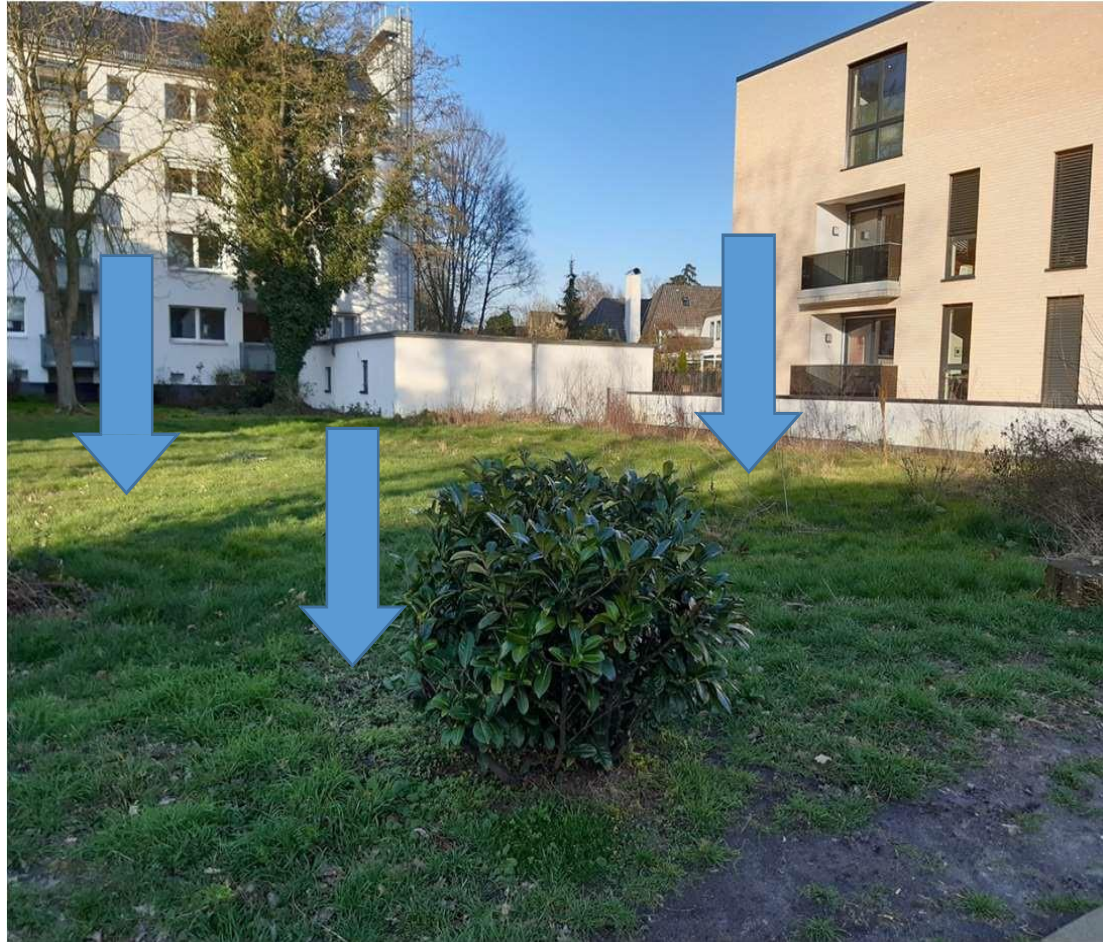
Emmastraße/ Standort des Bremer Punktes (GEWOBA)

- Bemerkung: An diesem Standort standen mal Bäume, diese wurden allerdings für den Bau des Bremer Punktes entfernt.

Bau eines Gebäudes durch die Gewoba. 3. Q 2020

Private Flächen schwer für Ersatzpflanzungen realisierbar. Dienstbarkeiten im Grundbuch nötig.

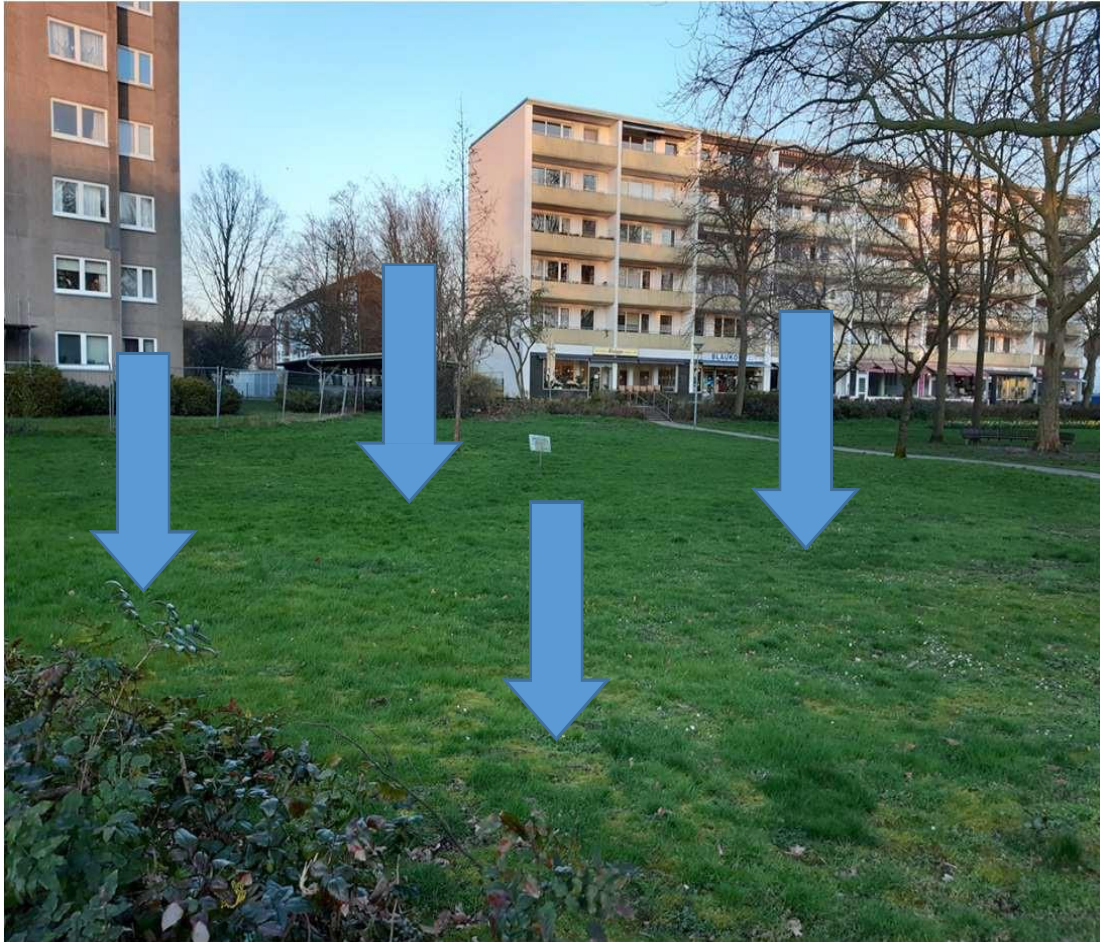
Emmawiese

- Bemerkung: Voraussichtlich ein ungeeigneter Standort, da dort ein Abwasserkanal verläuft.

3 Baumstandorte möglich

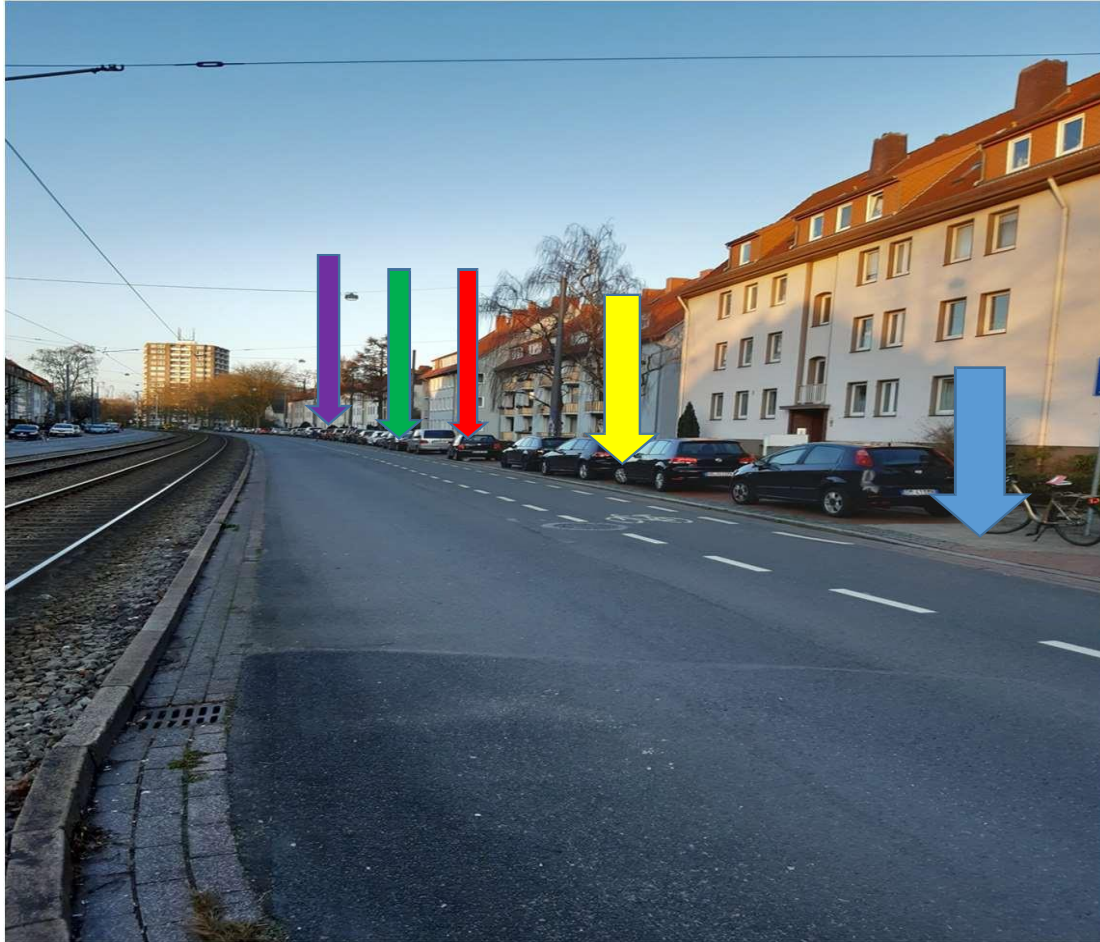
H.-H.-Meier-Allee 1-11

- Bemerkung: Voraussichtlich ungeeignete Standorte, da man dort unlängst die jetzige Straßenstruktur beschlossen hat.

Kein Platz für neue Baumstandorte

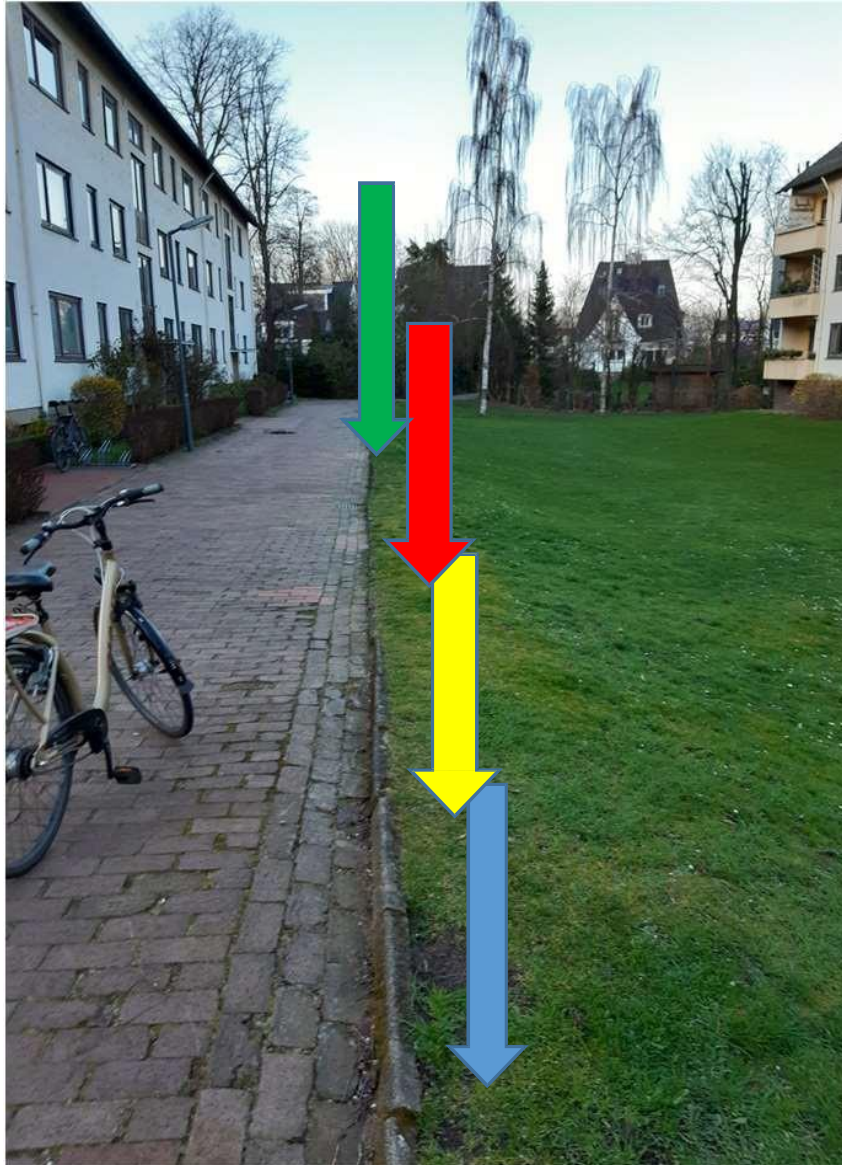
H.-H.-Meier-Allee (In der Umgebung von den Hausnummern 61-65)

- Bemerkung: Privates Gelände, daher voraussichtlich ein ungeeigneter Standort.

Private Flächen schwer für Ersatzpflanzungen realisierbar. Dienstbarkeiten im Grundbuch nötig.

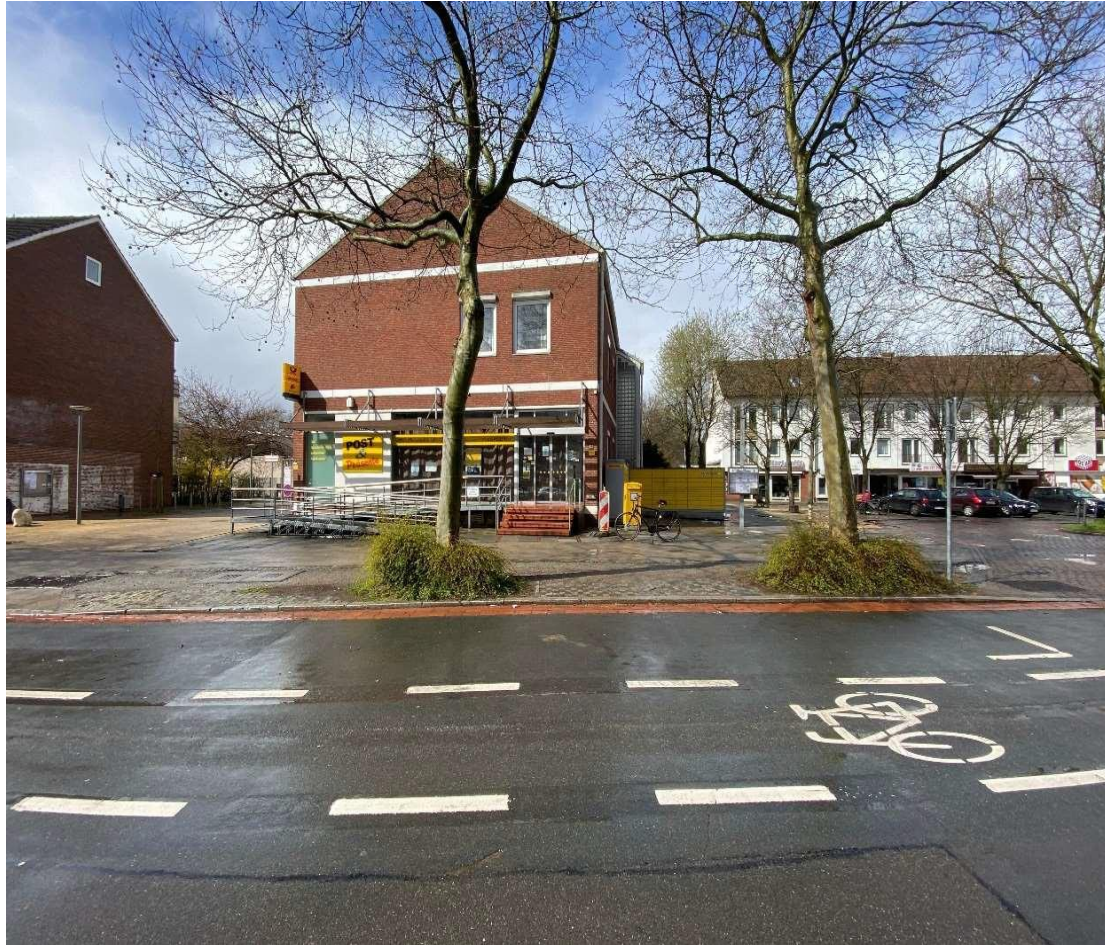
H.-H.-Meier-Allee/ Vor der Post

- Bemerkung: Dieser Standort ist voraussichtlich ungeeignet, weil dort schließlich die Trasse verläuft.

Kein Platz durch vorhandene Baumkronen und Feuerwehrezufahrt

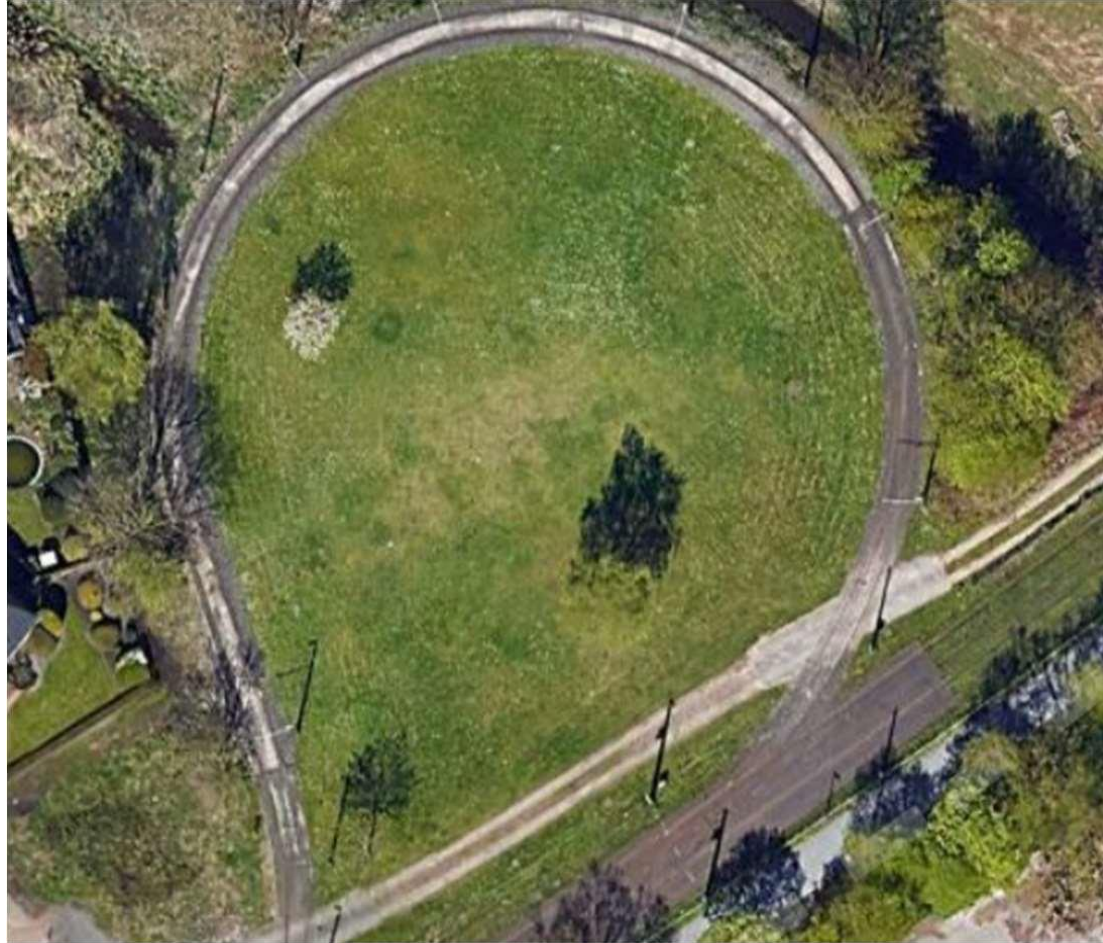
In der Wendeschleife der Linie 6/ Auf Höhe des Riensberger Friedhofs

- Bemerkung: Die Wendeschleife befindet sich nicht in Schwachhausen, sondern in Horn-Lehe.

Nicht mehr berücksichtigt – weitere Prüfung parallel zum PFV.

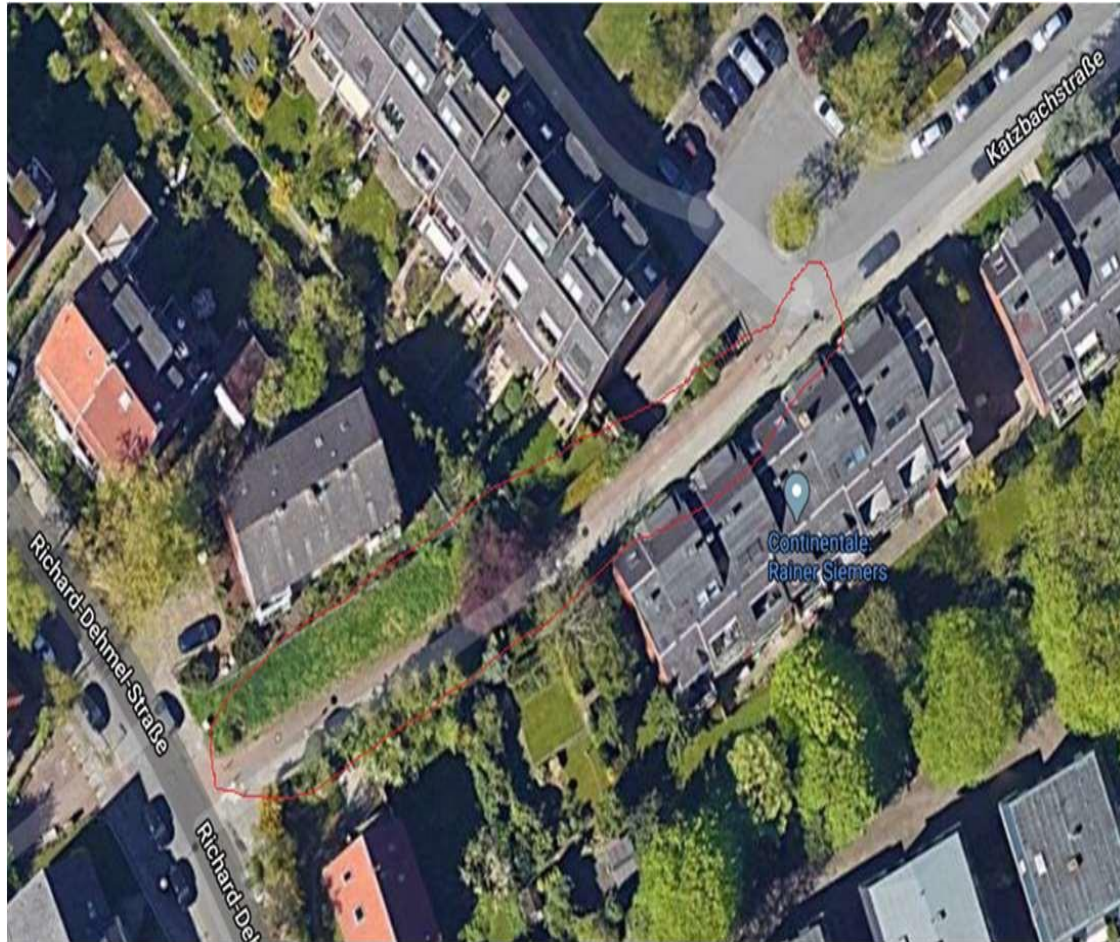
Katzbachstraße/ Fußweg zur Richard-Dehmel- Straße

- Bemerkung: Der Grünstreifen ist privates Gelände, daher ist es ein voraussichtlich ungeeigneter Standort.

Private Flächen schwer für Ersatzpflanzungen realisierbar. Dienstbarkeiten im Grundbuch nötig.

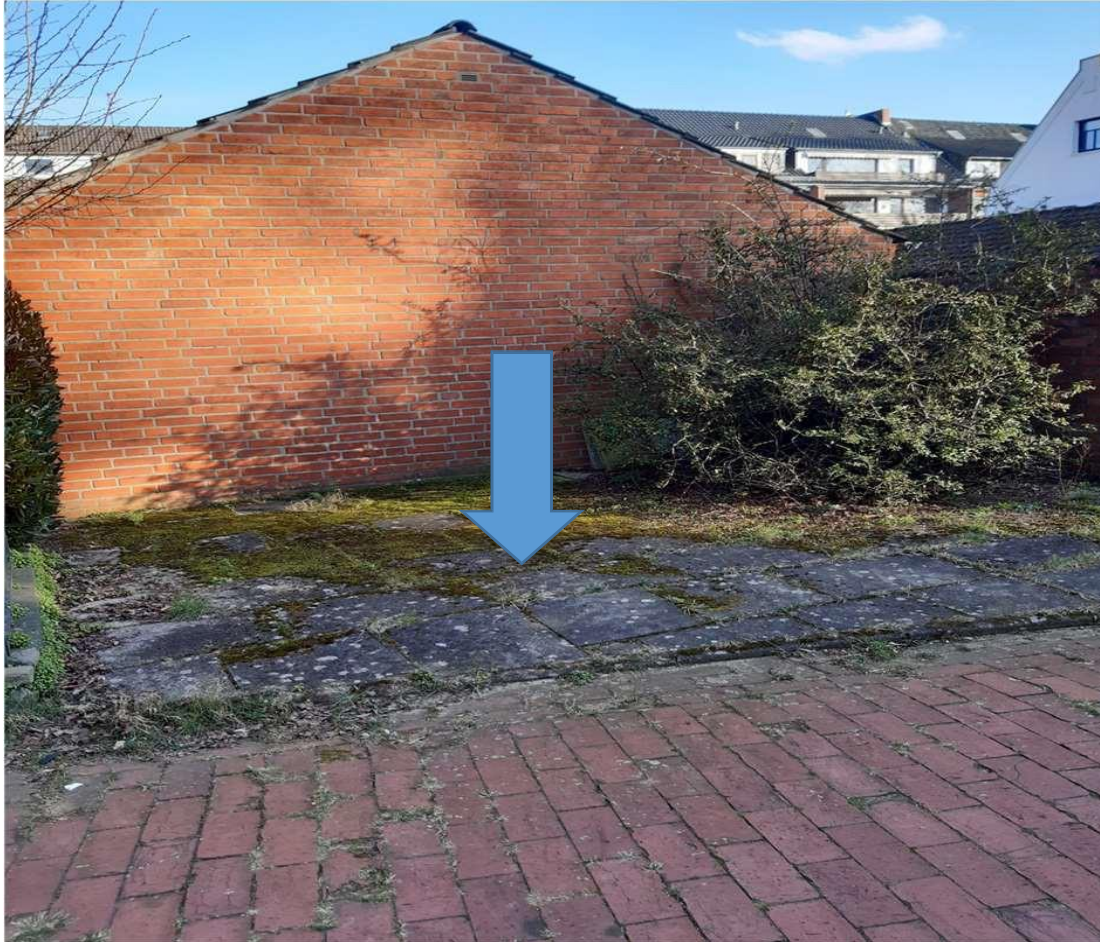
Koenenkampstraße/ Kulenkampffallee (1)

- Bemerkung: Privates Gelände, daher ist dieser Standort voraussichtlich ungeeignet.

**Private Flächen schwer für
Ersatzpflanzungen realisierbar.
Dienstbarkeiten im Grundbuch nötig.**

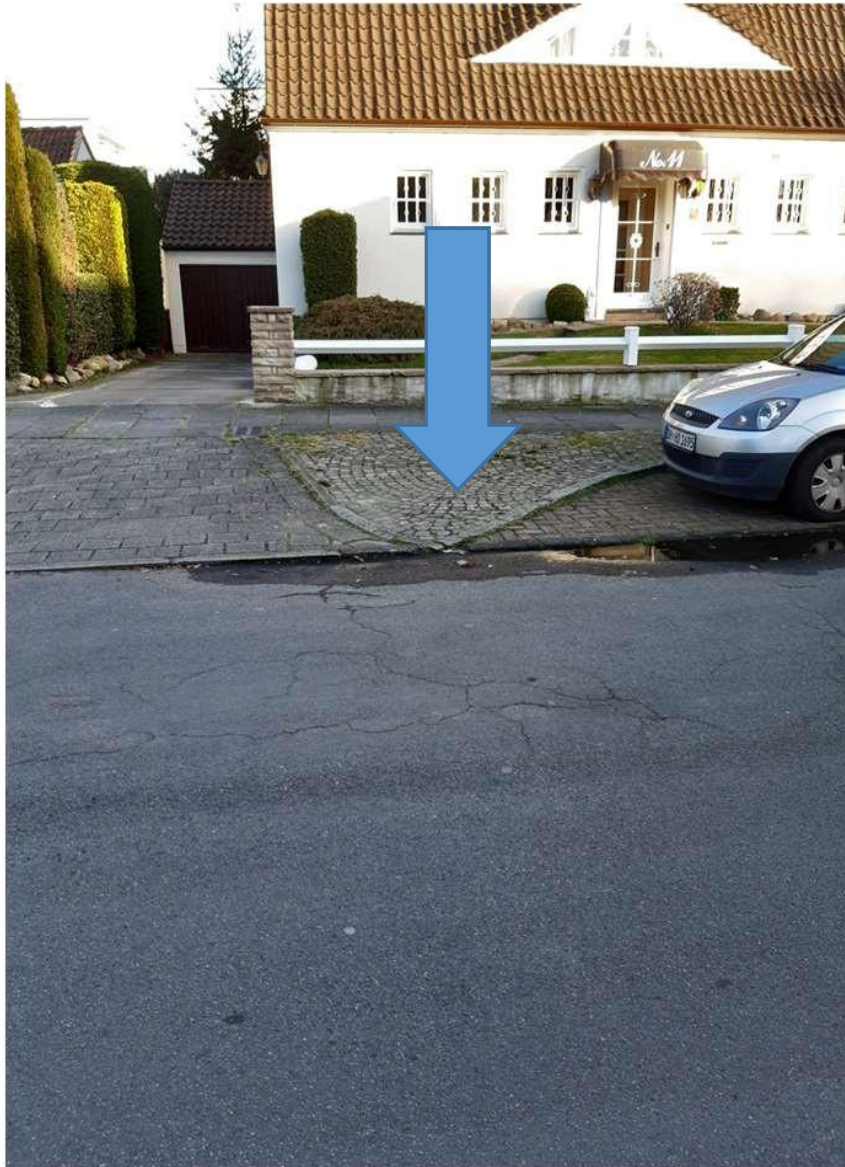
Lüderitzstraße 11

- Bemerkung: Voraussichtlich ein ungeeigneter Standort.

**Gas- und Wasserleitungen zu nahe,
Pflanzbeet zu klein**

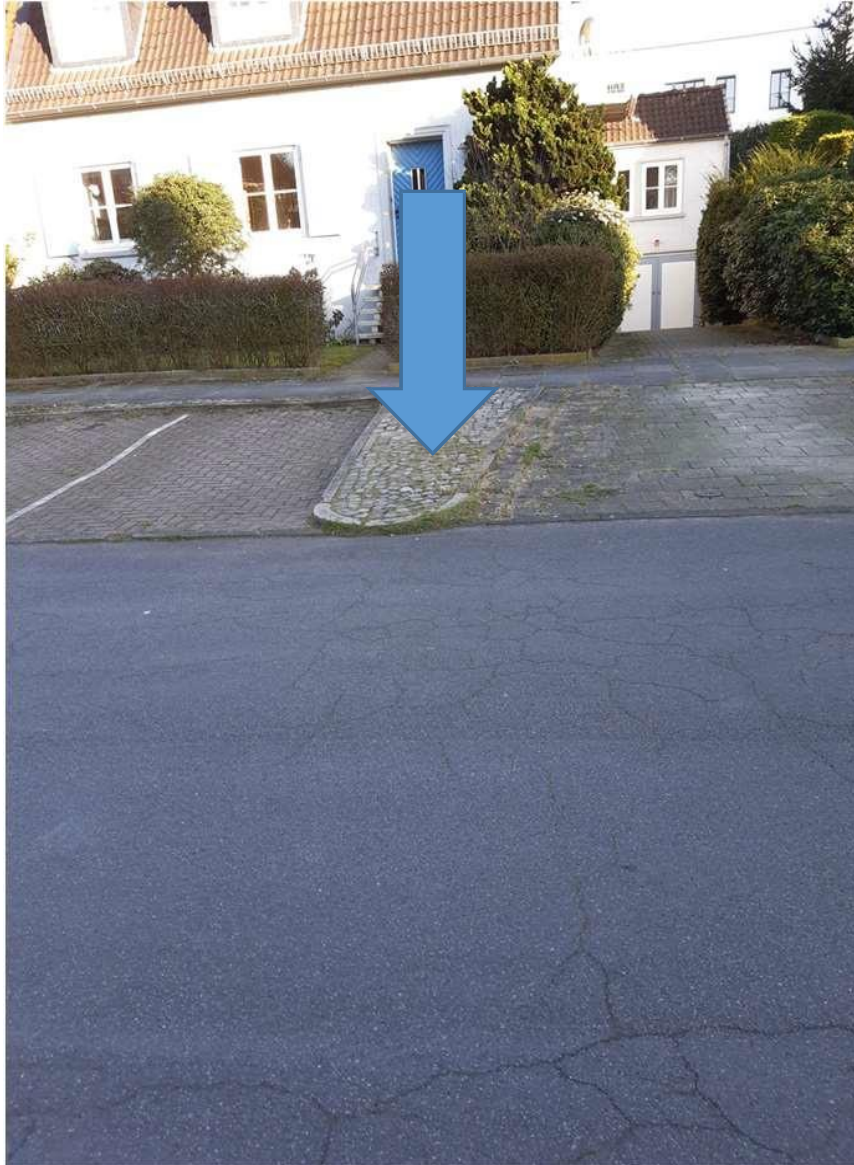
Lüderitzstraße 15

- Bemerkung: Voraussichtlich ein ungeeigneter Standort.

**Gas- und Wasserleitungen zu nahe,
Pflanzbeet zu klein**

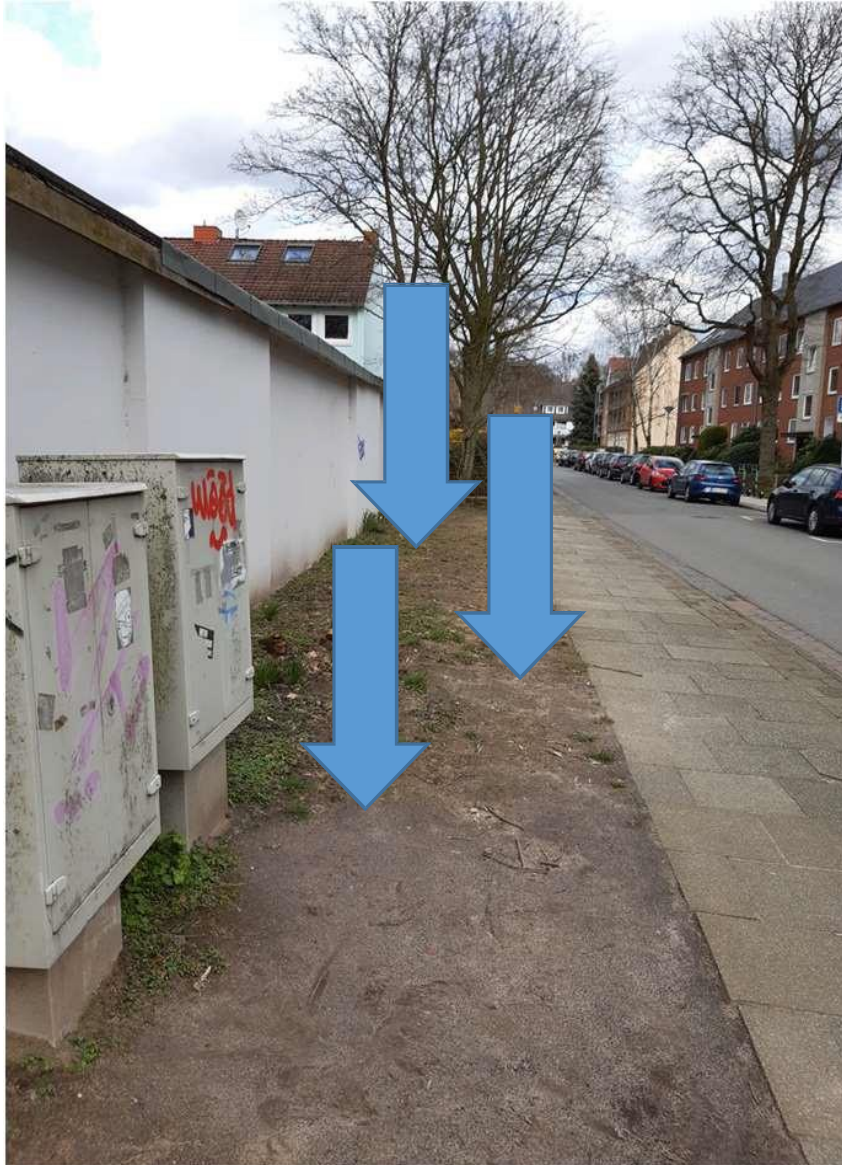
Melchersstraße/ Gegenüber von den Hausnummern 14 & 16

- Bemerkung: Privates Gelände, daher voraussichtlich ein ungeeigneter Standort.

Grünstreifen zu schmal, Baumwurzeln verursachen Bauwerksschäden an den Garagen

**Private Flächen schwer für Ersatzpflanzungen realisierbar.
Dienstbarkeiten im Grundbuch nötig.**

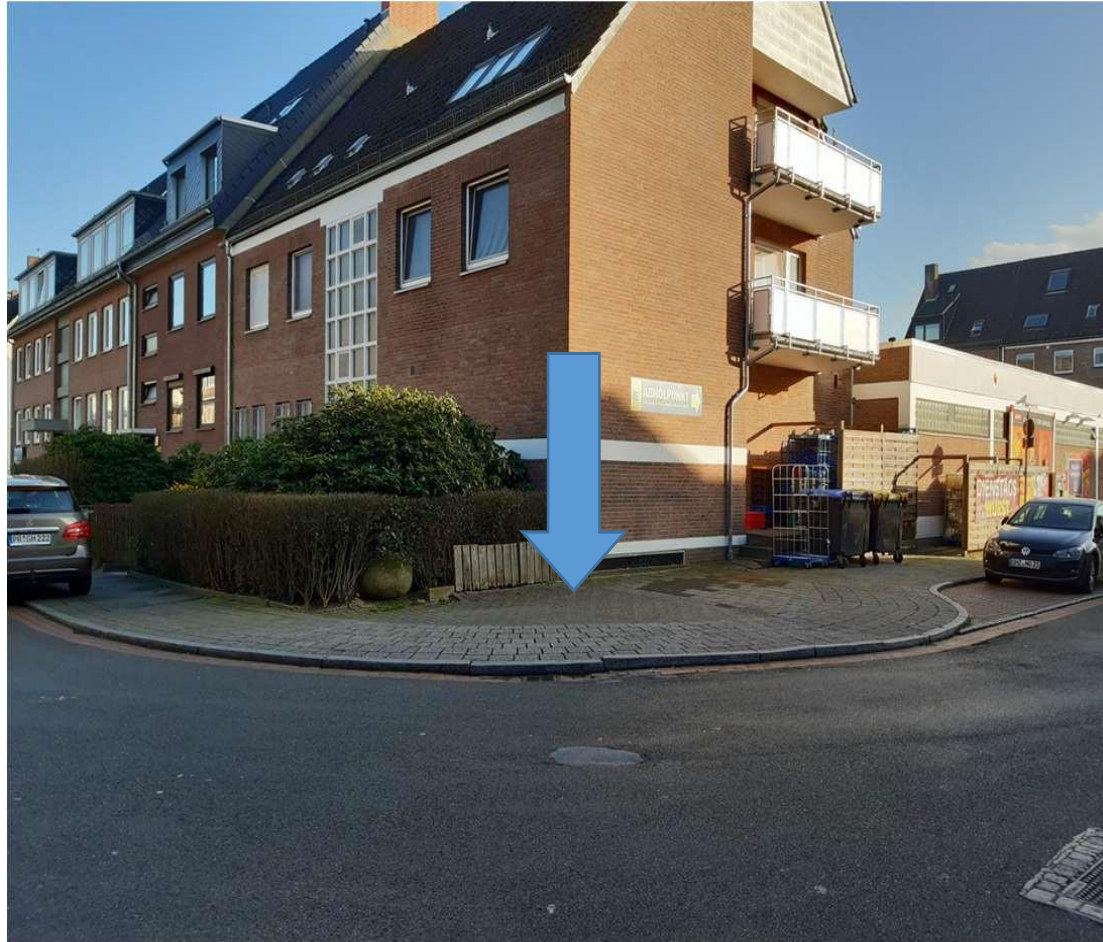
Rita-Bardenhauer-Straße/ Gegenüber von der Hausnummer 23

- Bemerkung: Privates Gelände, daher ist dieser Standort voraussichtlich ungeeignet.

Zu nah am Gebäude

**Private Flächen schwer für Ersatzpflanzungen realisierbar.
Dienstbarkeiten im Grundbuch nötig.**

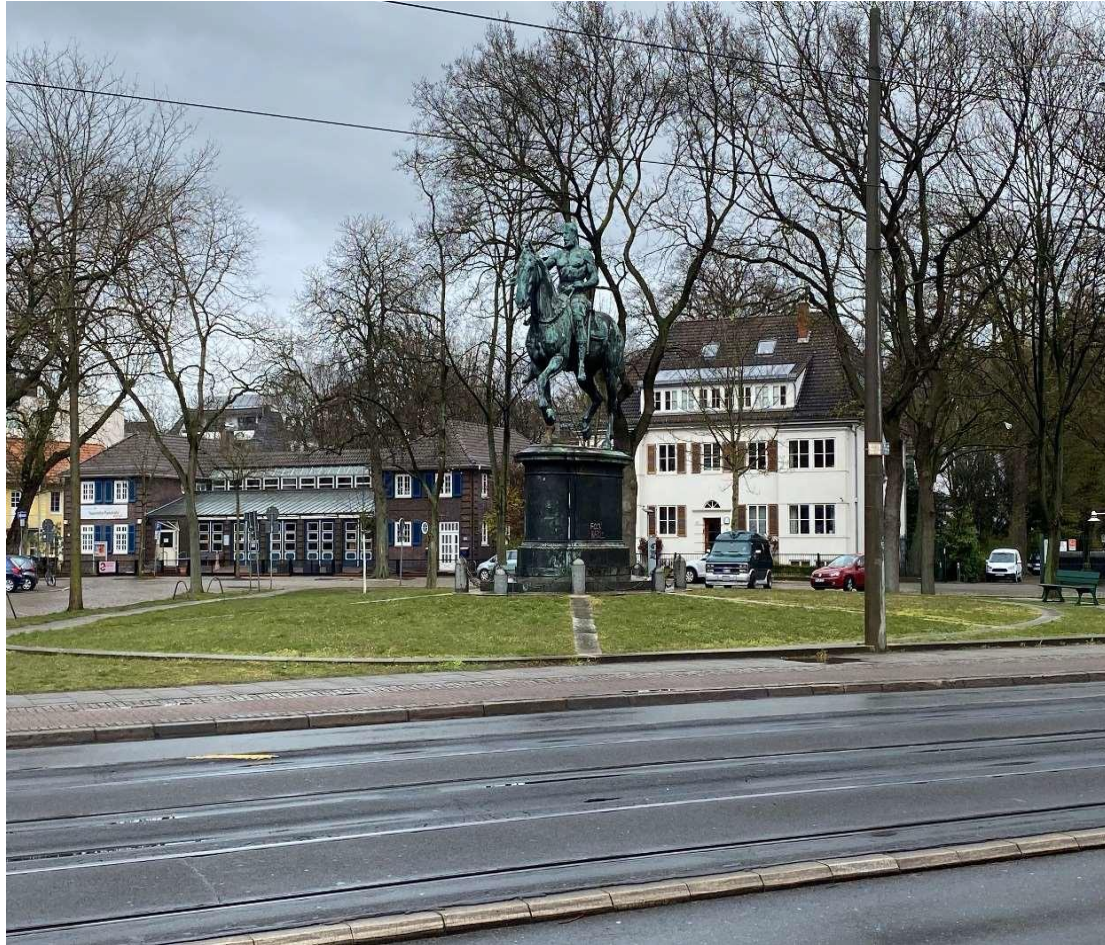
Slevogtstraße/ Ecke Hermann-Böse-Straße, am Denkmal

- Bemerkung: Dieser Standort ist ungeeignet, da dort bewusst keine Pflanzungen vorgenommen wurden, um den Denkmalcharakter zu erhalten.

Denkmalschutz

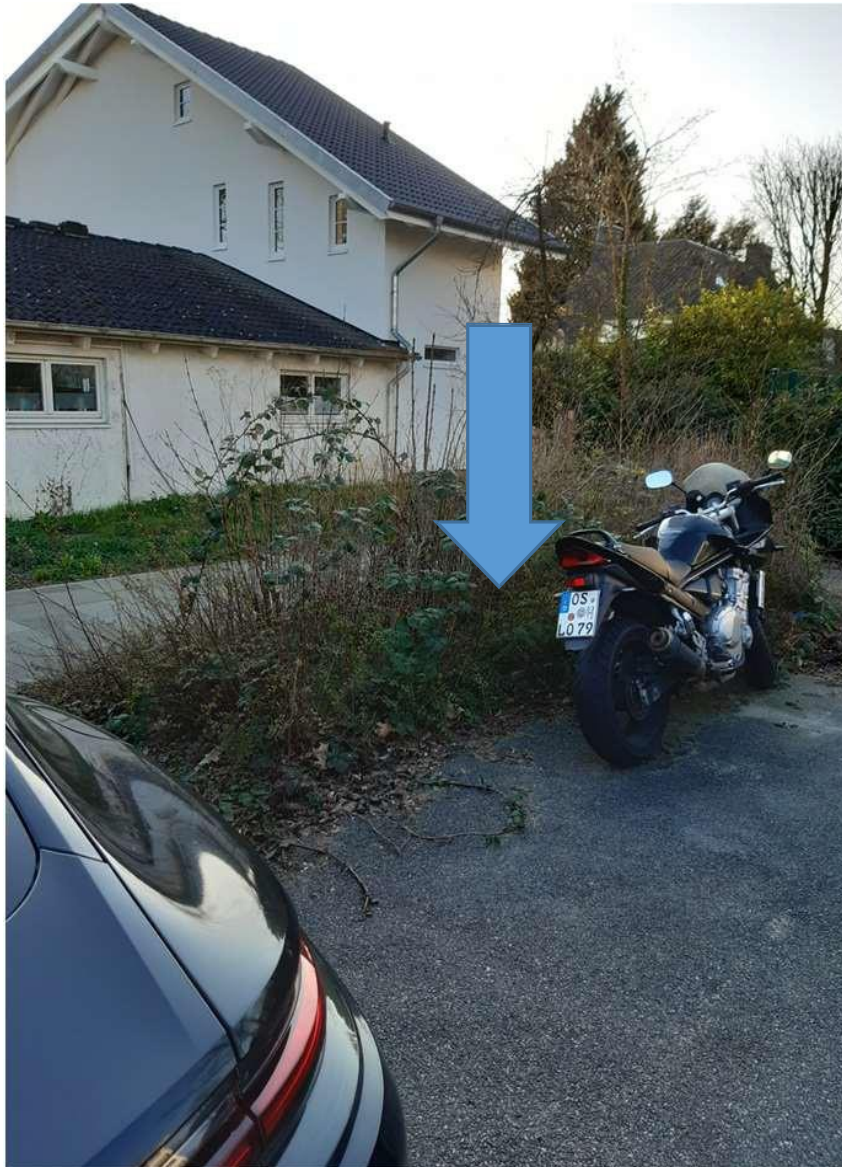
Thomas-Mann-Straße/ Wendehammer (2)

- Bemerkung: Privates Gelände, daher ist dieser Standort voraussichtlich ungeeignet.

**Private Flächen schwer für
Ersatzpflanzungen realisierbar.
Dienstbarkeiten im Grundbuch nötig.
Pflanzbeet zu klein**

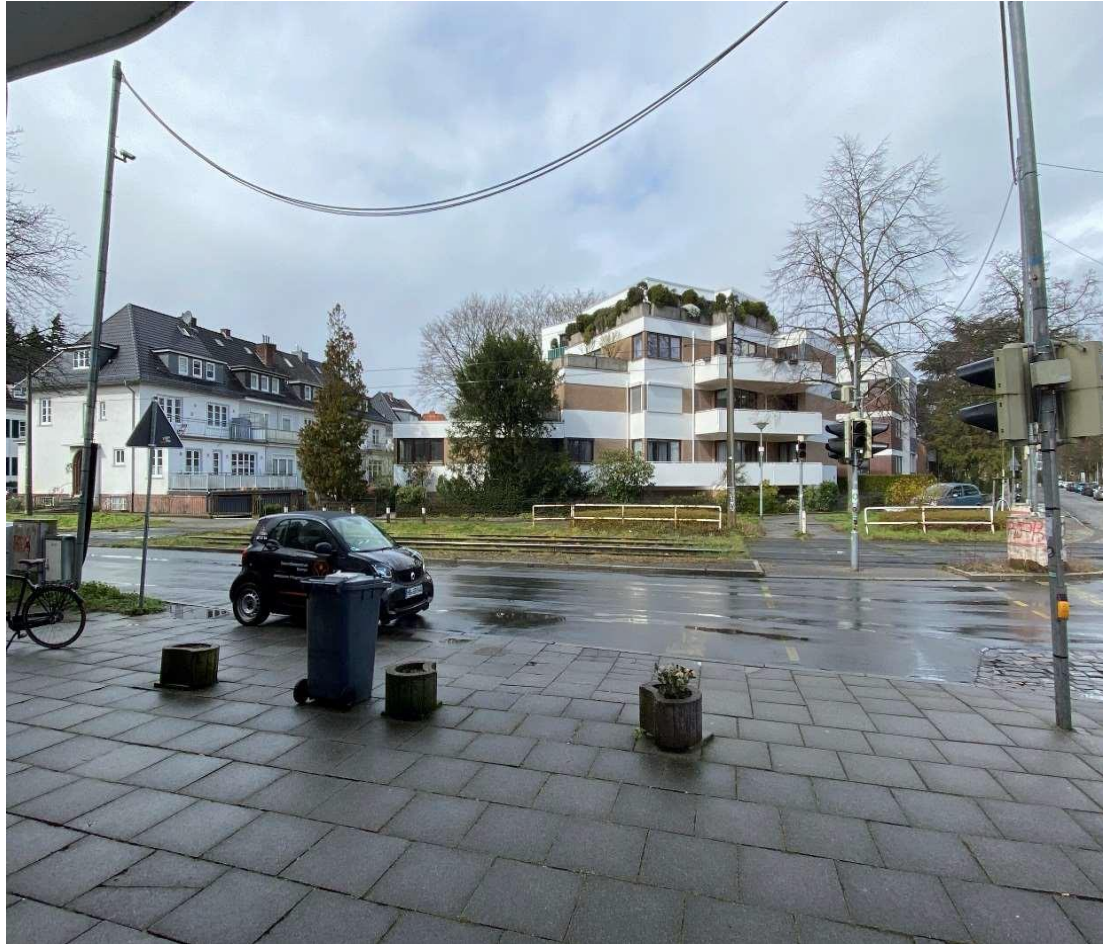
Wachmannstraße/ Gegenüber von der Hausnummer 141 (Elektro Schlobohm GmbH & Co.)

- Bemerkung: Dieser Standort ist voraussichtlich ungeeignet, da dort die Frage der verkehrlichen Gestaltung noch nicht erörtert ist.

1 Baumstandort möglich

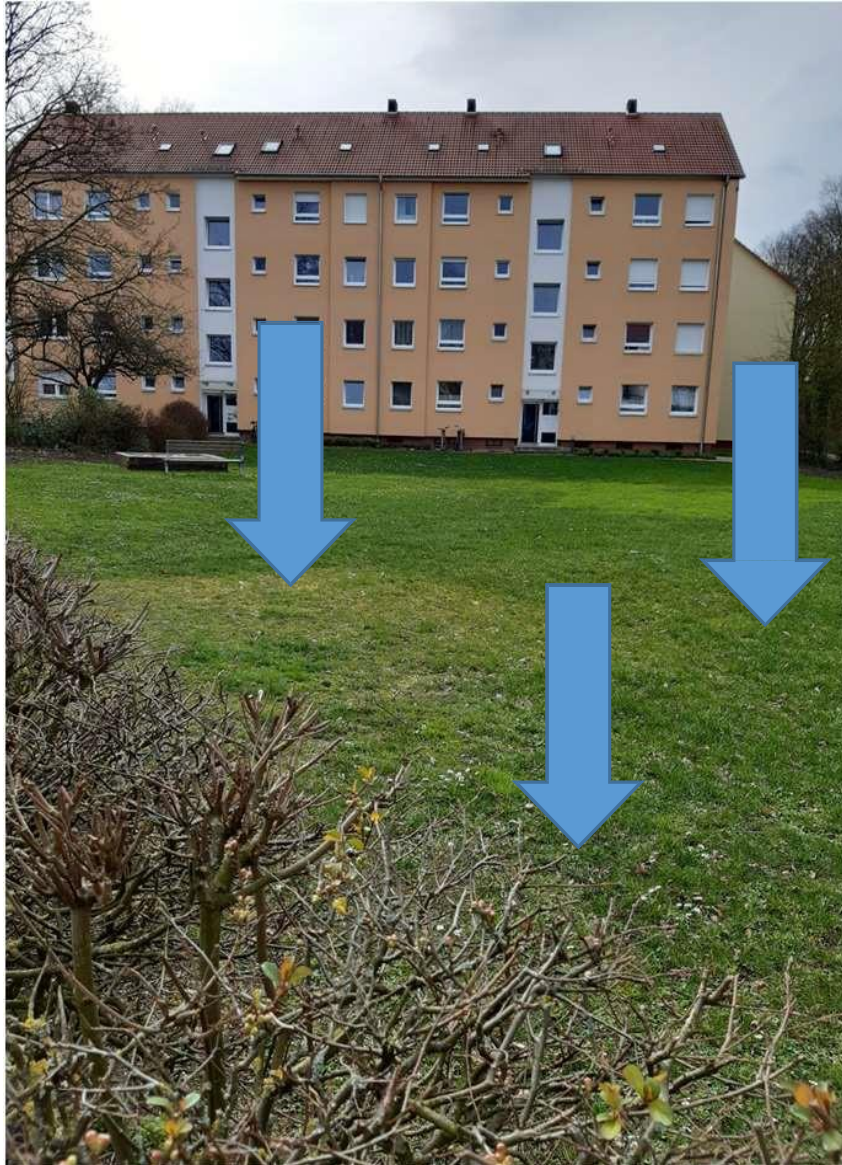
Wätjenstraße 102

- Bemerkung: Privates Gelände, daher ist dieser Standort voraussichtlich ungeeignet.

**Private Flächen schwer für
Ersatzpflanzungen realisierbar.
Dienstbarkeiten im Grundbuch nötig.**

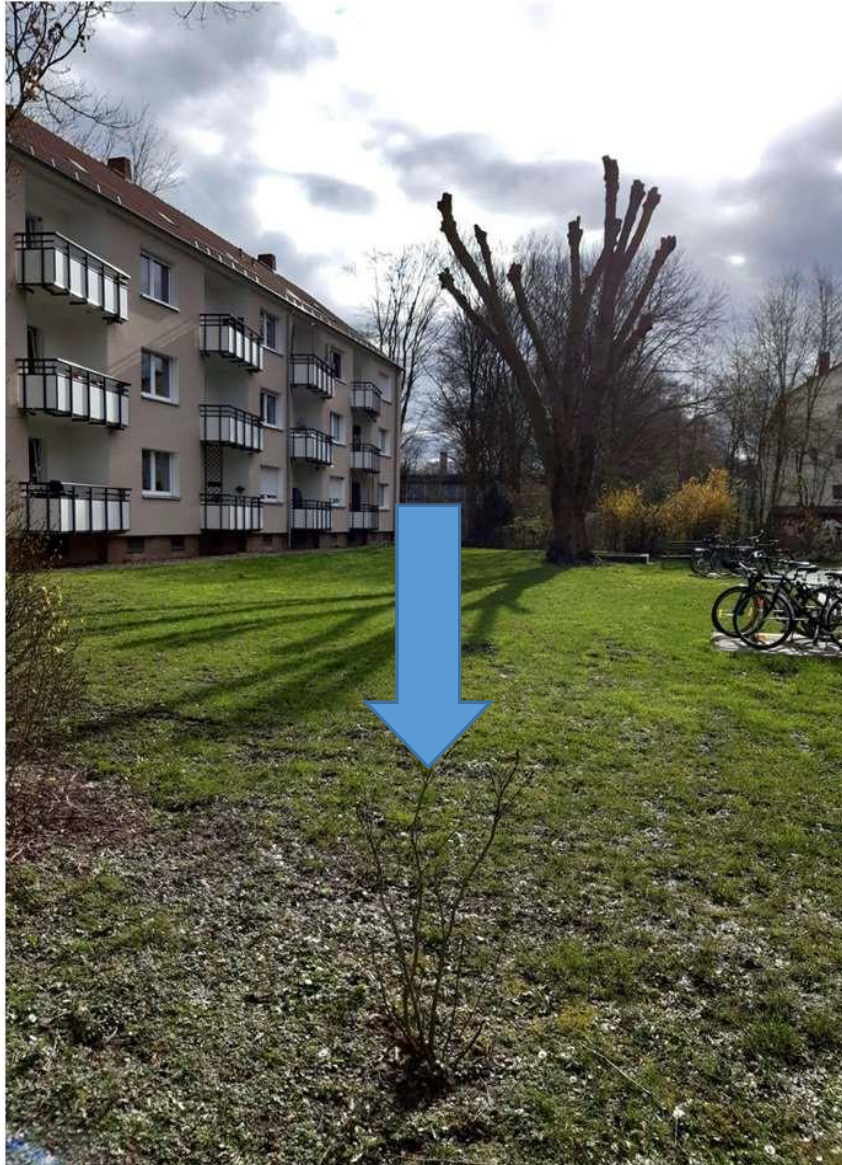
Wätjenstraße 114-116

- Bemerkung: Privates Gelände, daher ist dieser Standort voraussichtlich ungeeignet.

**Private Flächen schwer für
Ersatzpflanzungen realisierbar.
Dienstbarkeiten im Grundbuch nötig.**
