Kompensationsvorschläge Schwachhausen

Die Auswertung im Detail (ungeeignet)

wesernetz

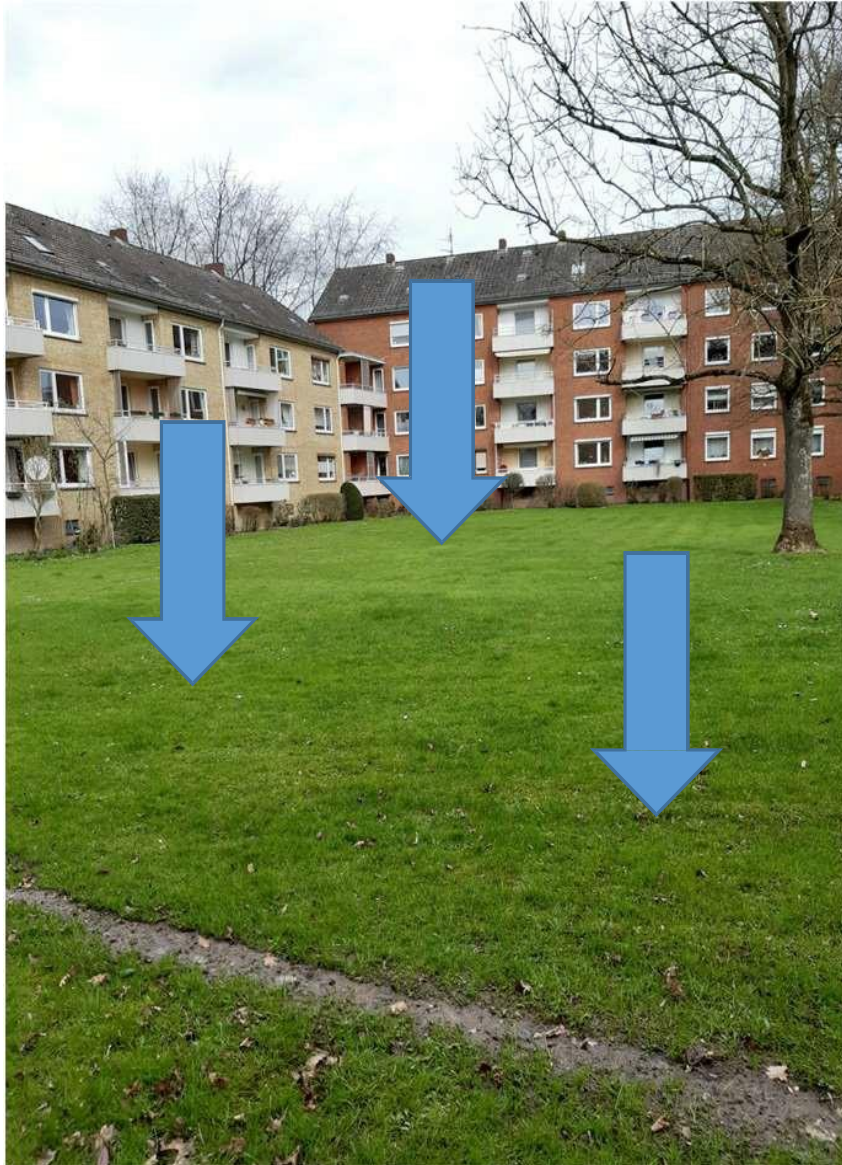
Wätjenstraße 88

- Bemerkung: Privates Gelände, daher ist dieser Standort voraussichtlich ungeeignet.

**Private Flächen schwer für
Ersatzpflanzungen realisierbar.
Dienstbarkeiten im Grundbuch nötig.**

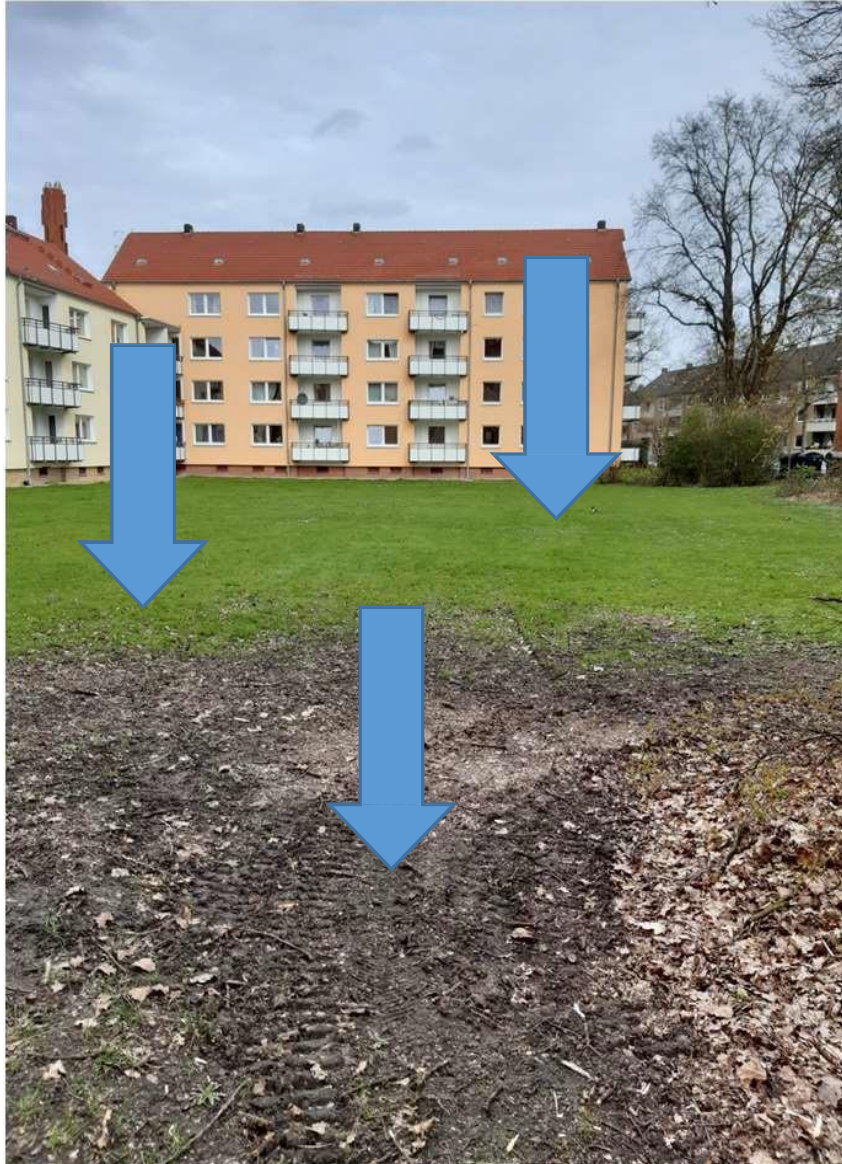
Wätjenstraße/ Beim orangenen Haus mit rotem Dach

- Bemerkung: Privates Gelände, daher ist dieser Standort voraussichtlich ungeeignet.

Nachpflanzungen bereits durchgeführt

**Private Flächen schwer für
Ersatzpflanzungen realisierbar.
Dienstbarkeiten im Grundbuch nötig.**

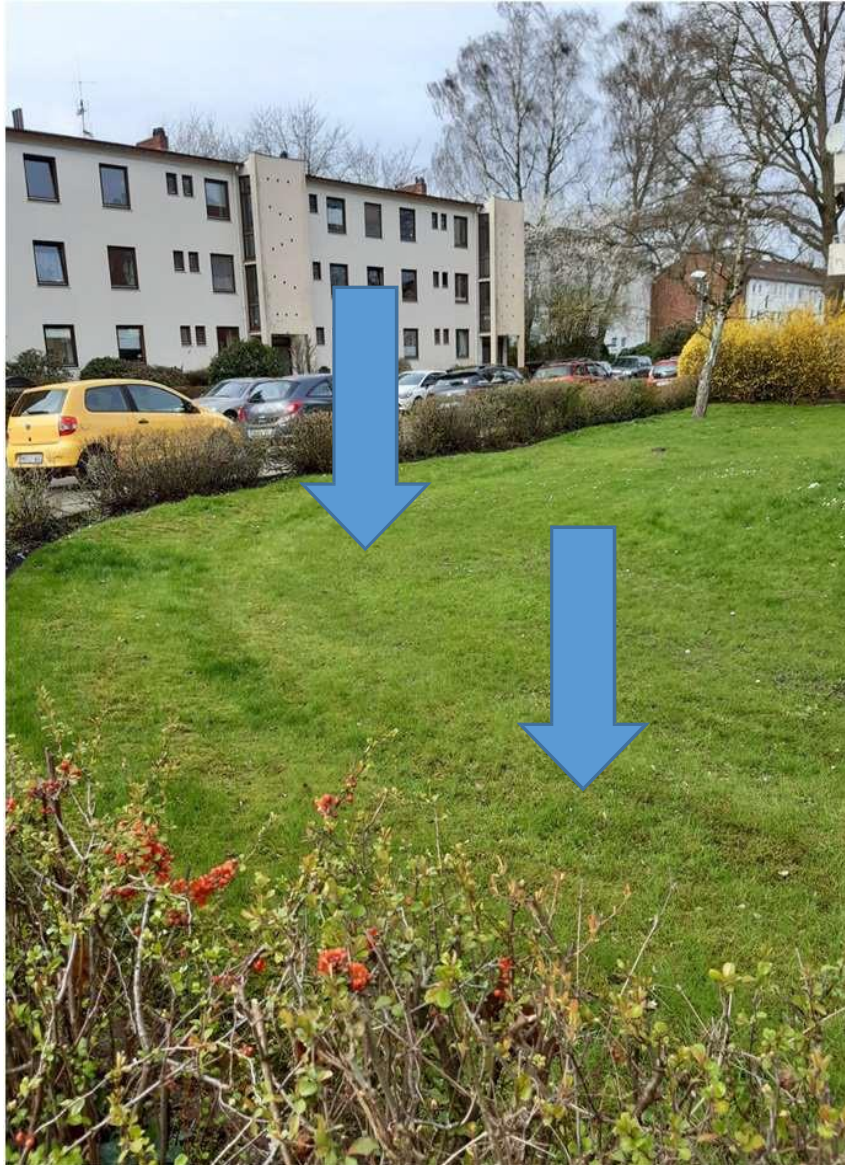
Wätjenstraße/ Ecke Klattenweg

- Bemerkung: Privates Gelände, daher ist dieser Standort voraussichtlich ungeeignet.

**Private Flächen schwer für
Ersatzpflanzungen realisierbar.
Dienstbarkeiten im Grundbuch nötig.**

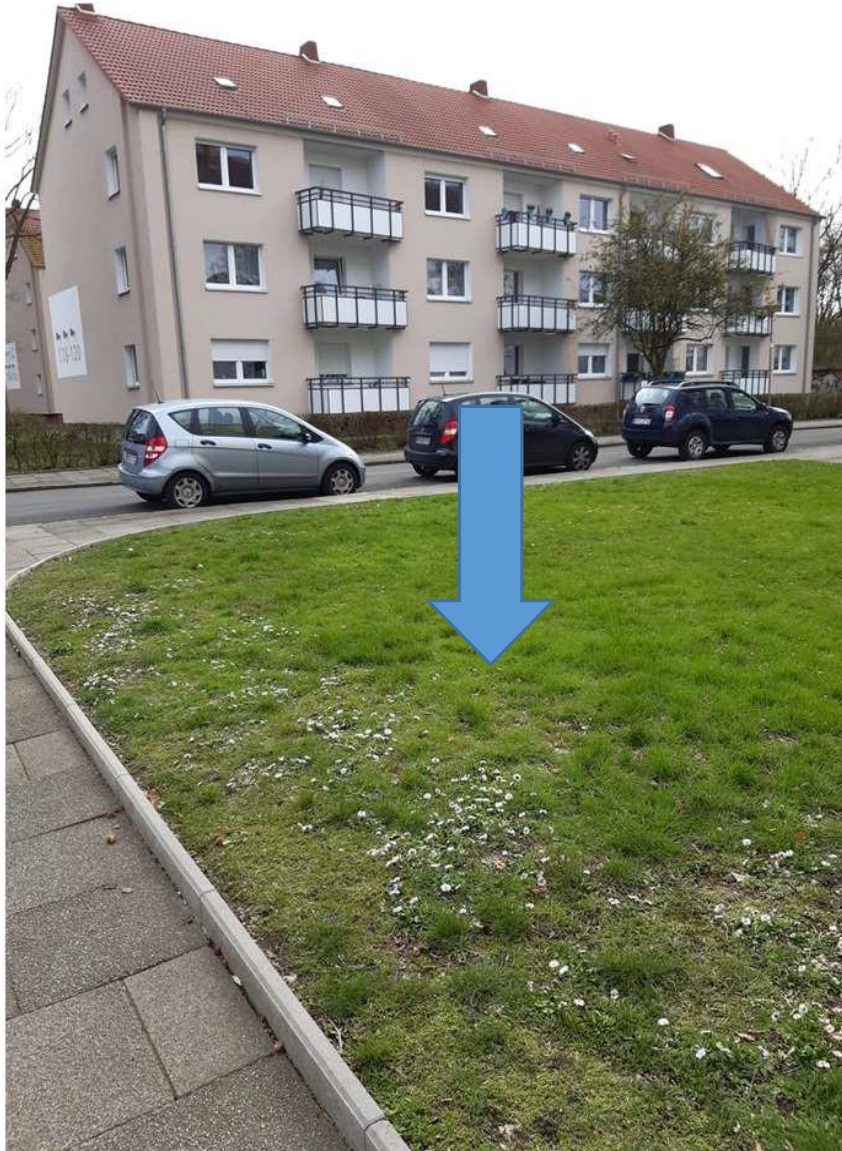
Wätjenstraße/ Ecke Ulrichsstraße

- Bemerkung: Privates Gelände, daher ist dieser Standort voraussichtlich ungeeignet.

**Private Flächen schwer für
Ersatzpflanzungen realisierbar.
Dienstbarkeiten im Grundbuch nötig.**

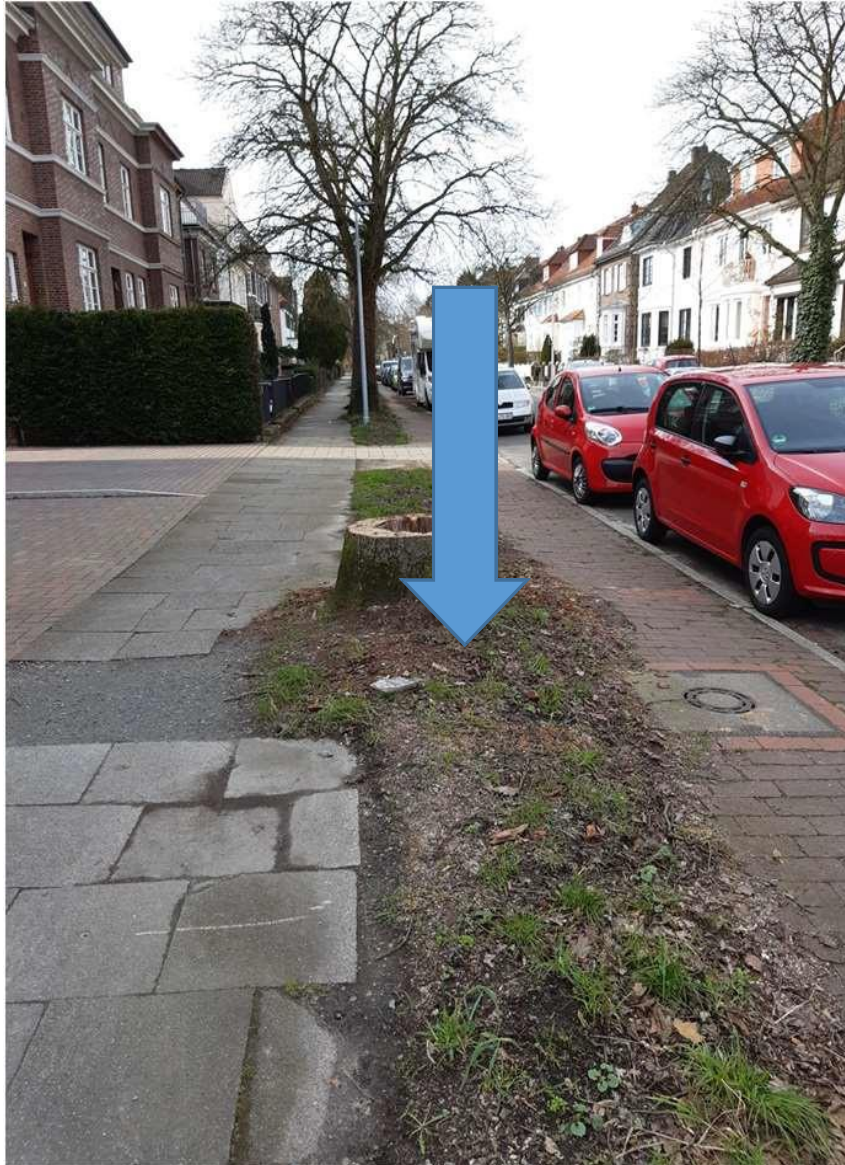
Wätjenstraße/ Emmastraße

- Bemerkung: Dieser Standort ist voraussichtlich ungeeignet, da beim Baumstumpf bereits eine Nachpflanzung erfolgen muss.

Nachpflanzungen müssten durch UBB erfolgen

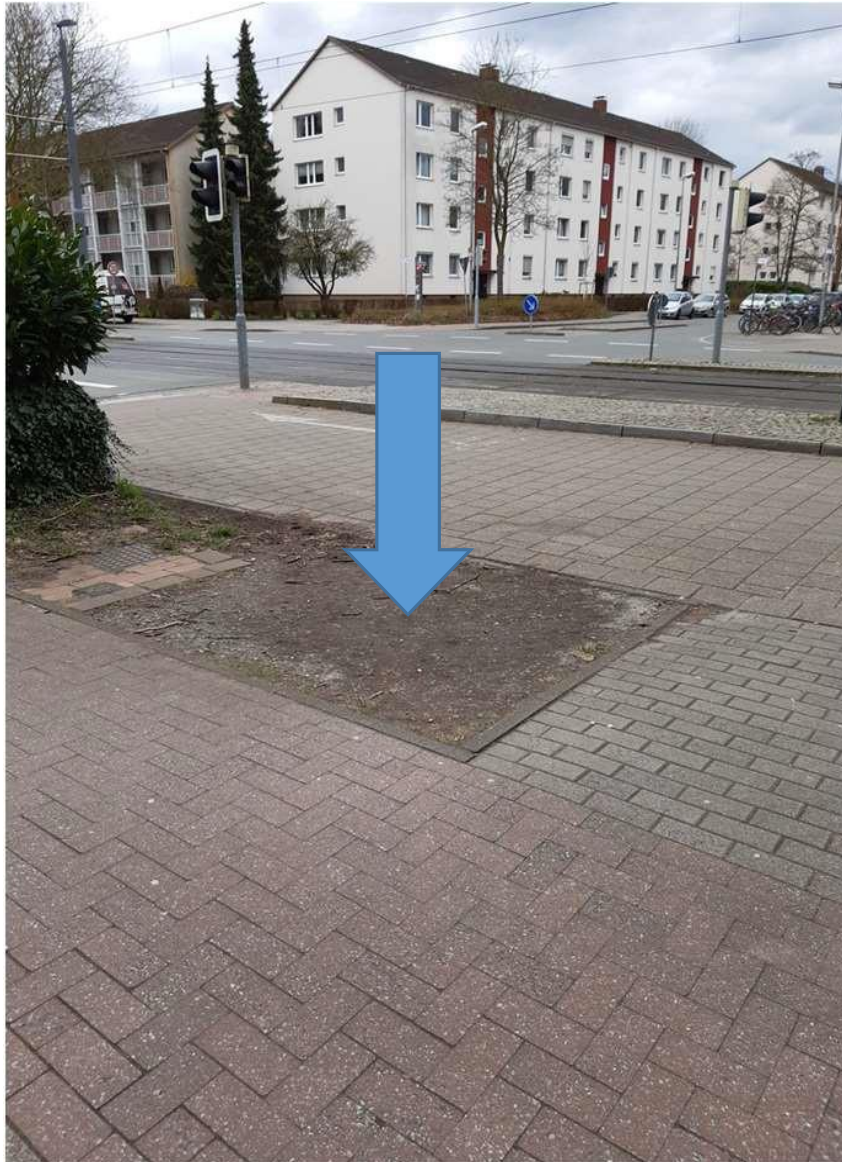
Wätjenstraße/ H.-H.-Meier-Allee

- Bemerkung: Dieser Standort ist auf Grund des Verlaufs der Fernwärmetrasse voraussichtlich ungeeignet.

**Gasleitung zu nah,
Pflanzbeet zu klein**

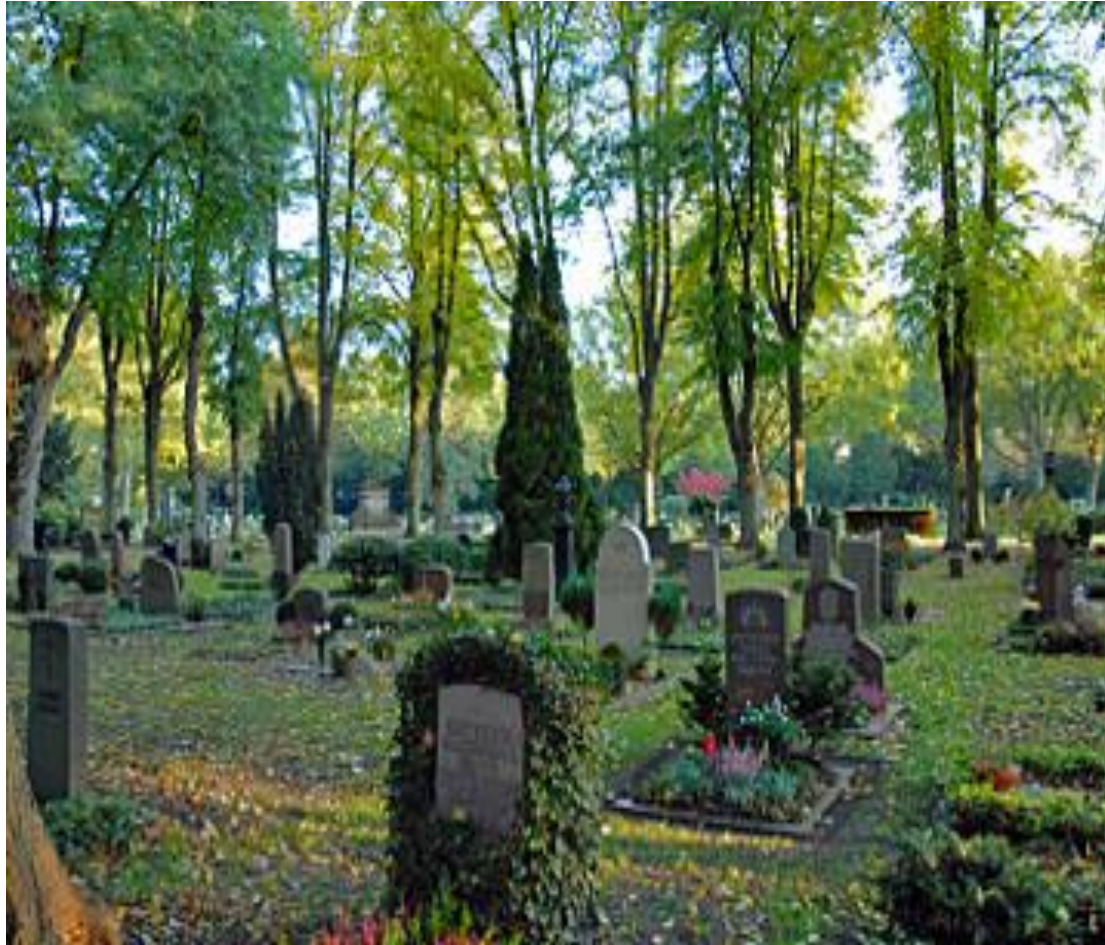
Riensberger Friedhof

- von Fr. Dr. Mathes in einer Sitzung des Umweltausschusses angeregt.

Nachpflanzungen müssten durch UBB erfolgen
