Anfrage: Prüfung einer Bordsteinabsenkung in der Wilhelm-Leuschner-Straße, Höhe des dortigen Parkweges/ Verbindungsweg zwischen Heinrich-Imbusch-Weg und der Wilhelm-Leuschner-Straße.

Beschreibung der Örtlichkeit unter Verwendung von Fotoaufnahmen mit lfd. Nummer:

Gefertigt am 26.06.2018 durch POK Budelmann/ Polizeirevier Vahr

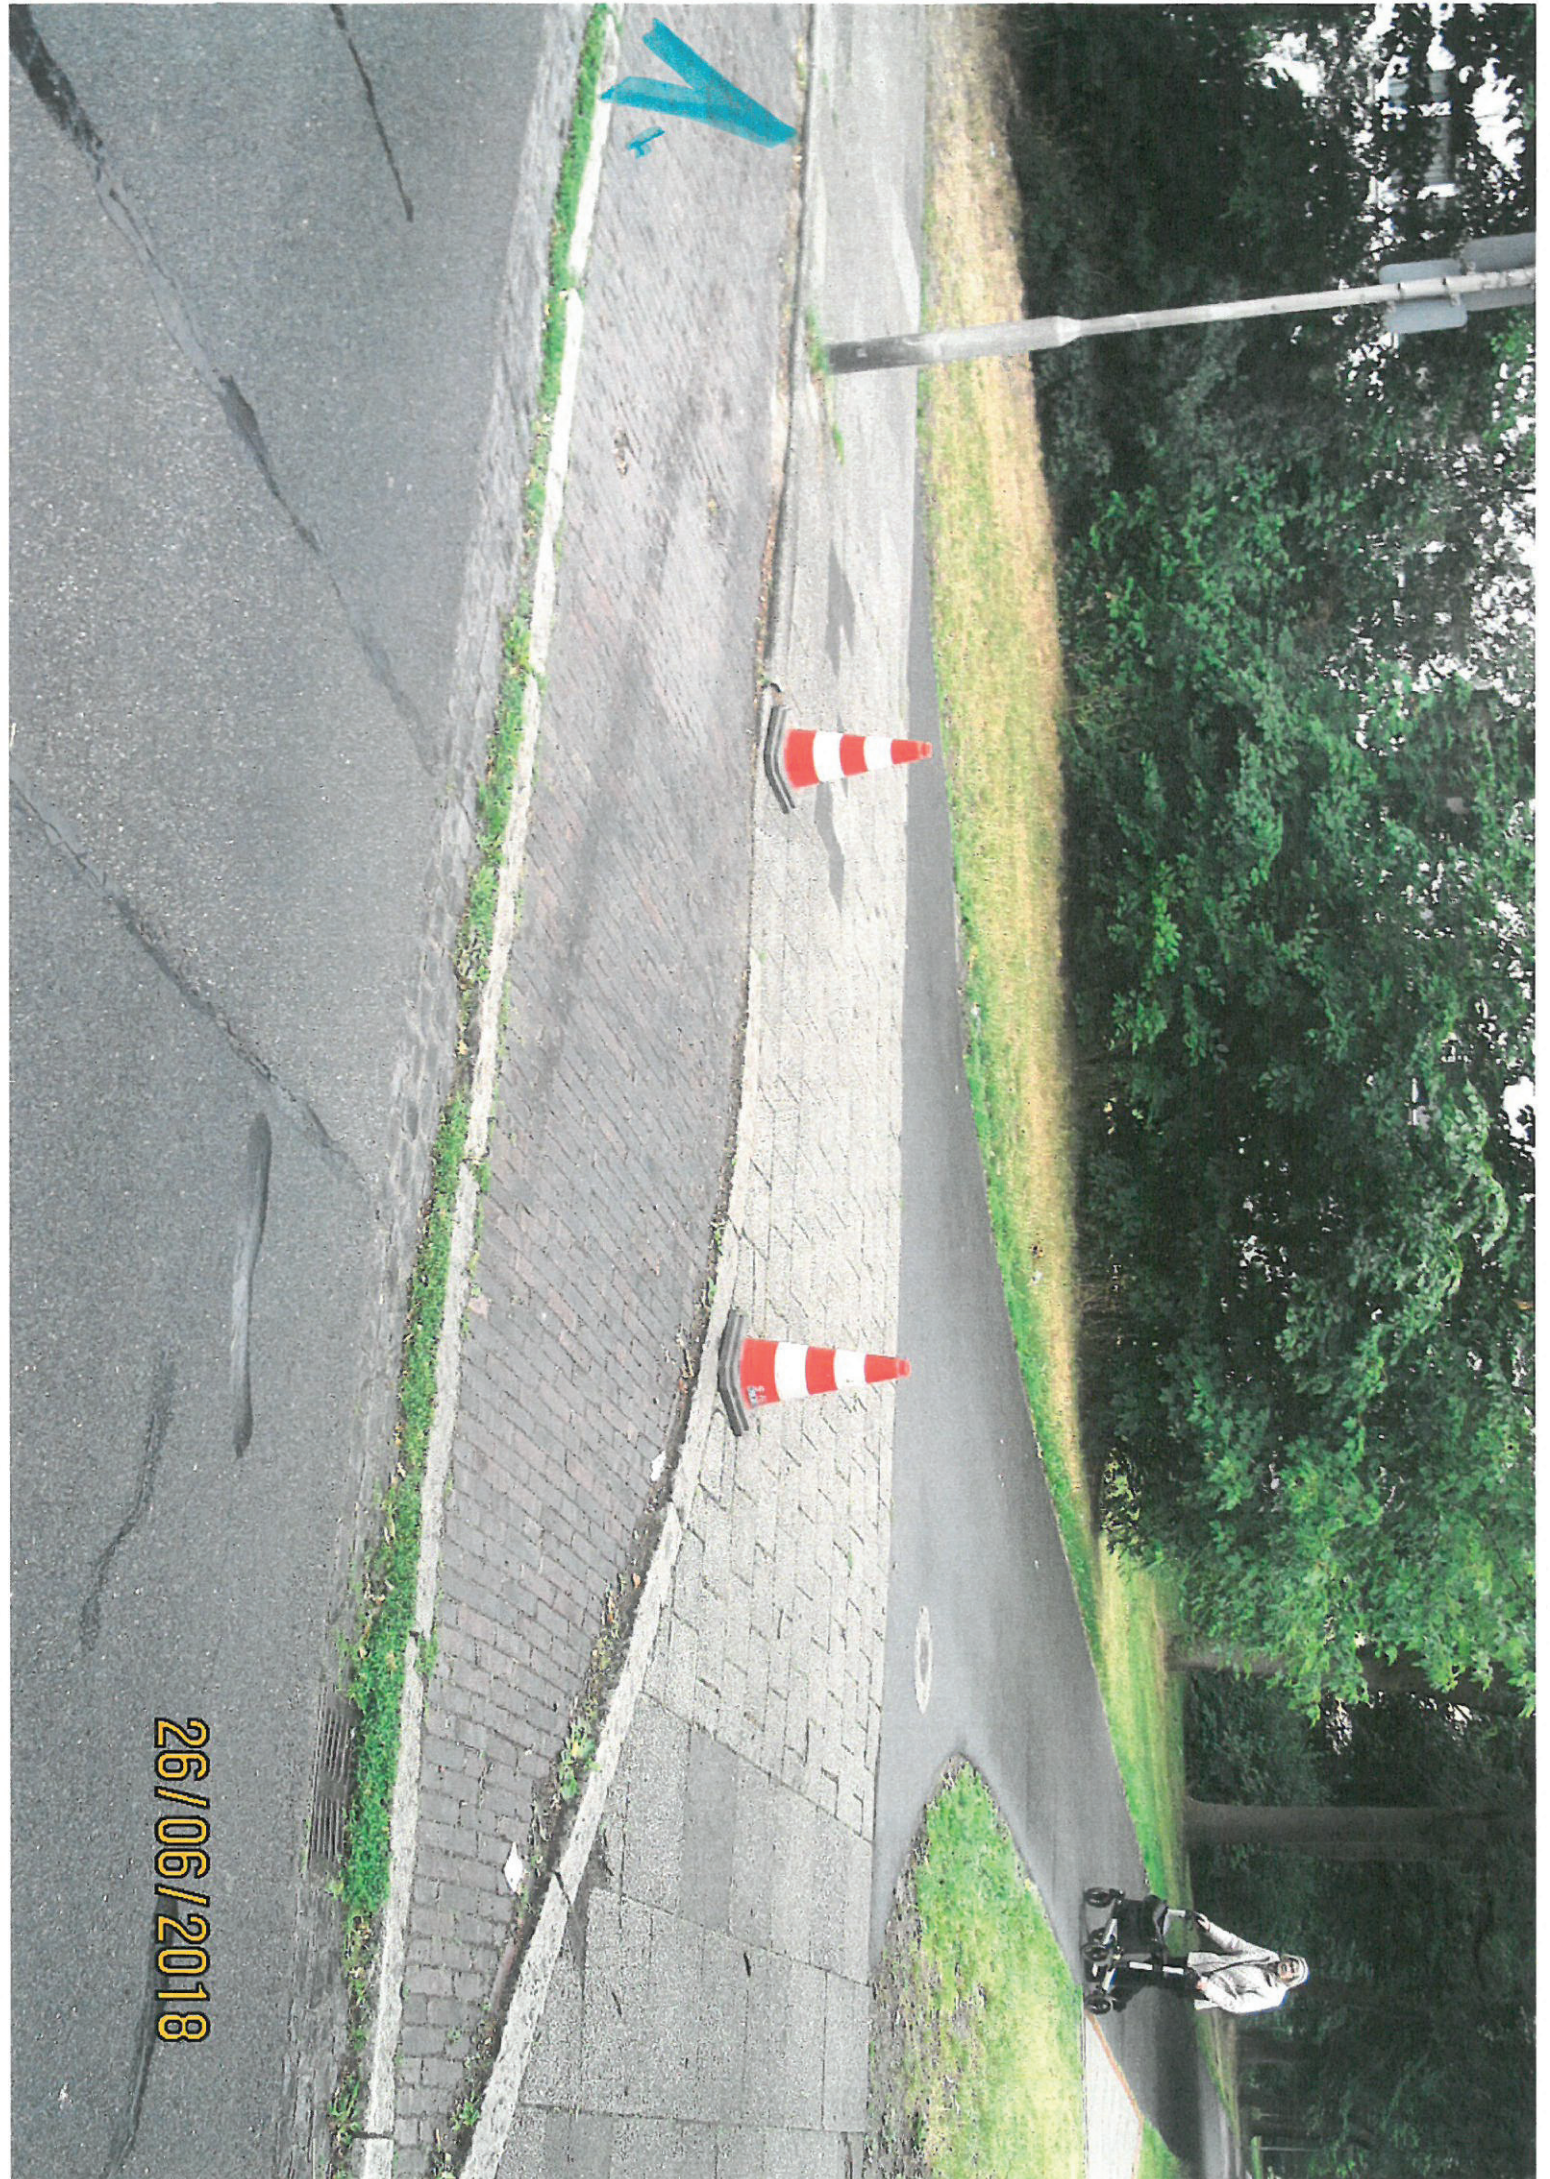
Bild 1:

Der Bordstein zwischen Seitenstreifen und Gehweg ist zumindest in einem Teilbereich als abgesenkter Bordstein zu erkennen und auch als solcher verkehrsrechtlich zu behandeln.

Blick auf den sog. Parkstreifen mit dem abgesenkten Bordstein, Gehwegbereich der Wilhelm-Leuschner-Straße und dahinter der besagte Parkweg in Richtung Heinrich-Imbusch-Weg.

Da hier der Grundsatz der deutlichen Kennzeichnung und Sichtbarkeit im Straßenverkehr greift, könnte sicherlich an dieser Stelle durch eine geeignete Maßnahme nachgebessert werden.

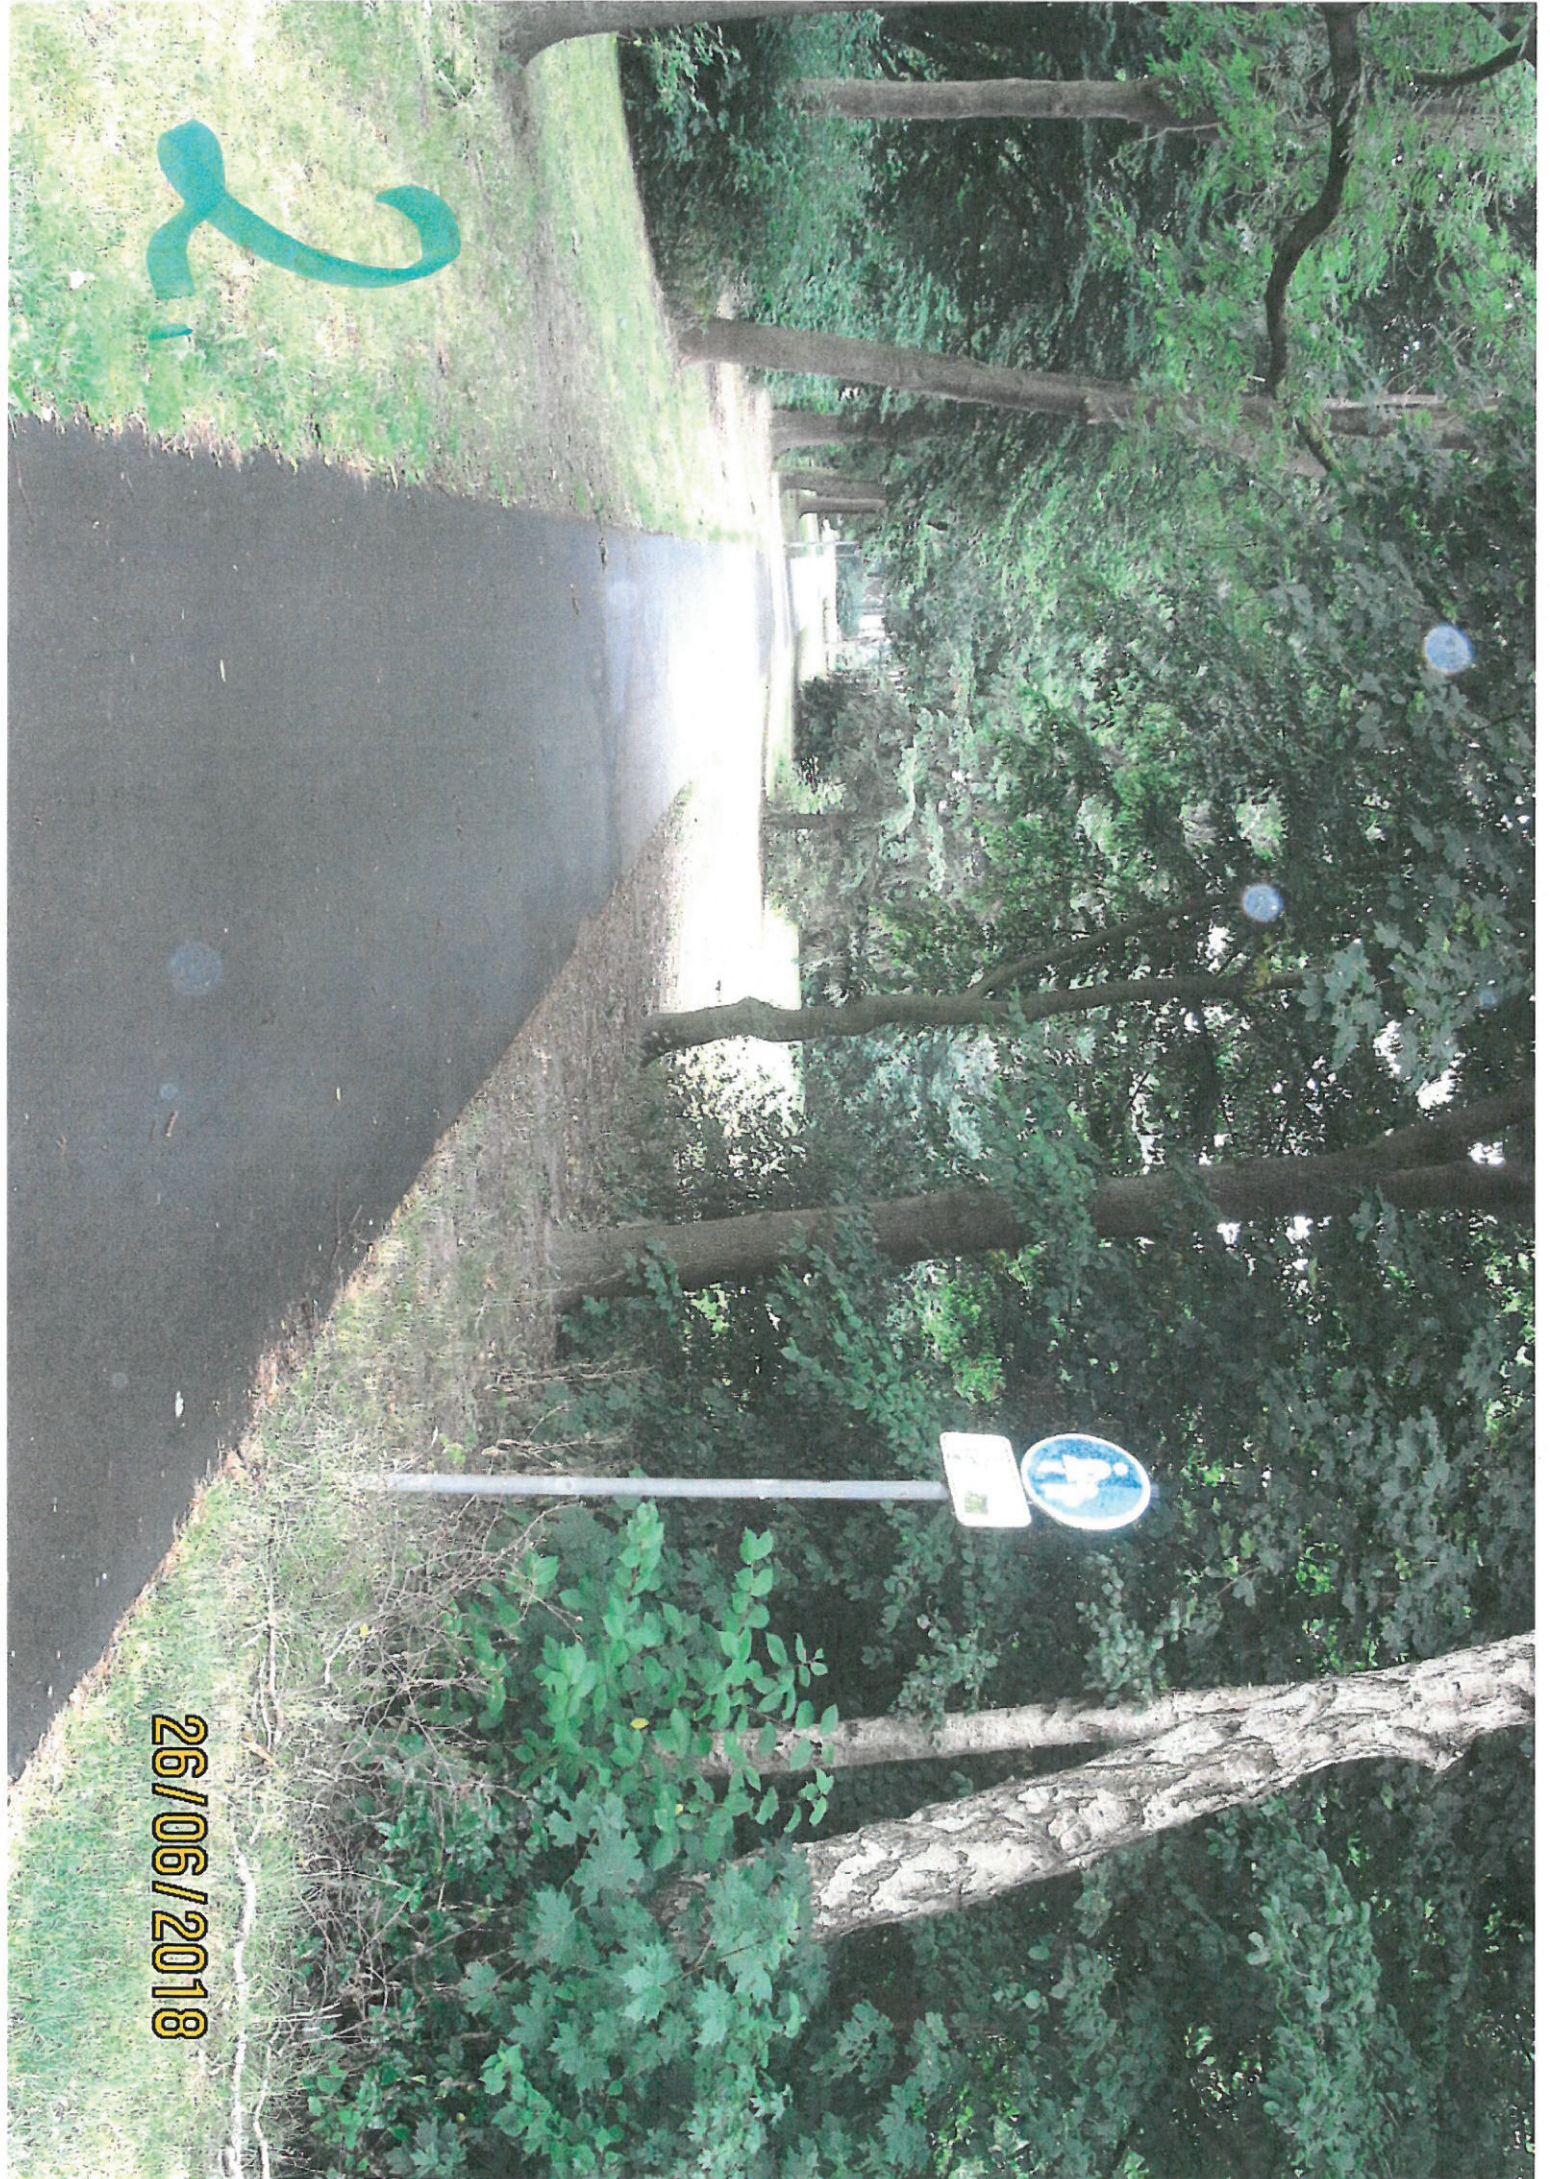
Bild 2:

Parkweg in Blickrichtung Heinrich-Imbusch-Weg mit dem rechtsseitig aufgestellten Rohrständler für die angebrachten VZ 239 (Gehweg) und der Zusatzbeschilderung „Radfahren erlaubt“.

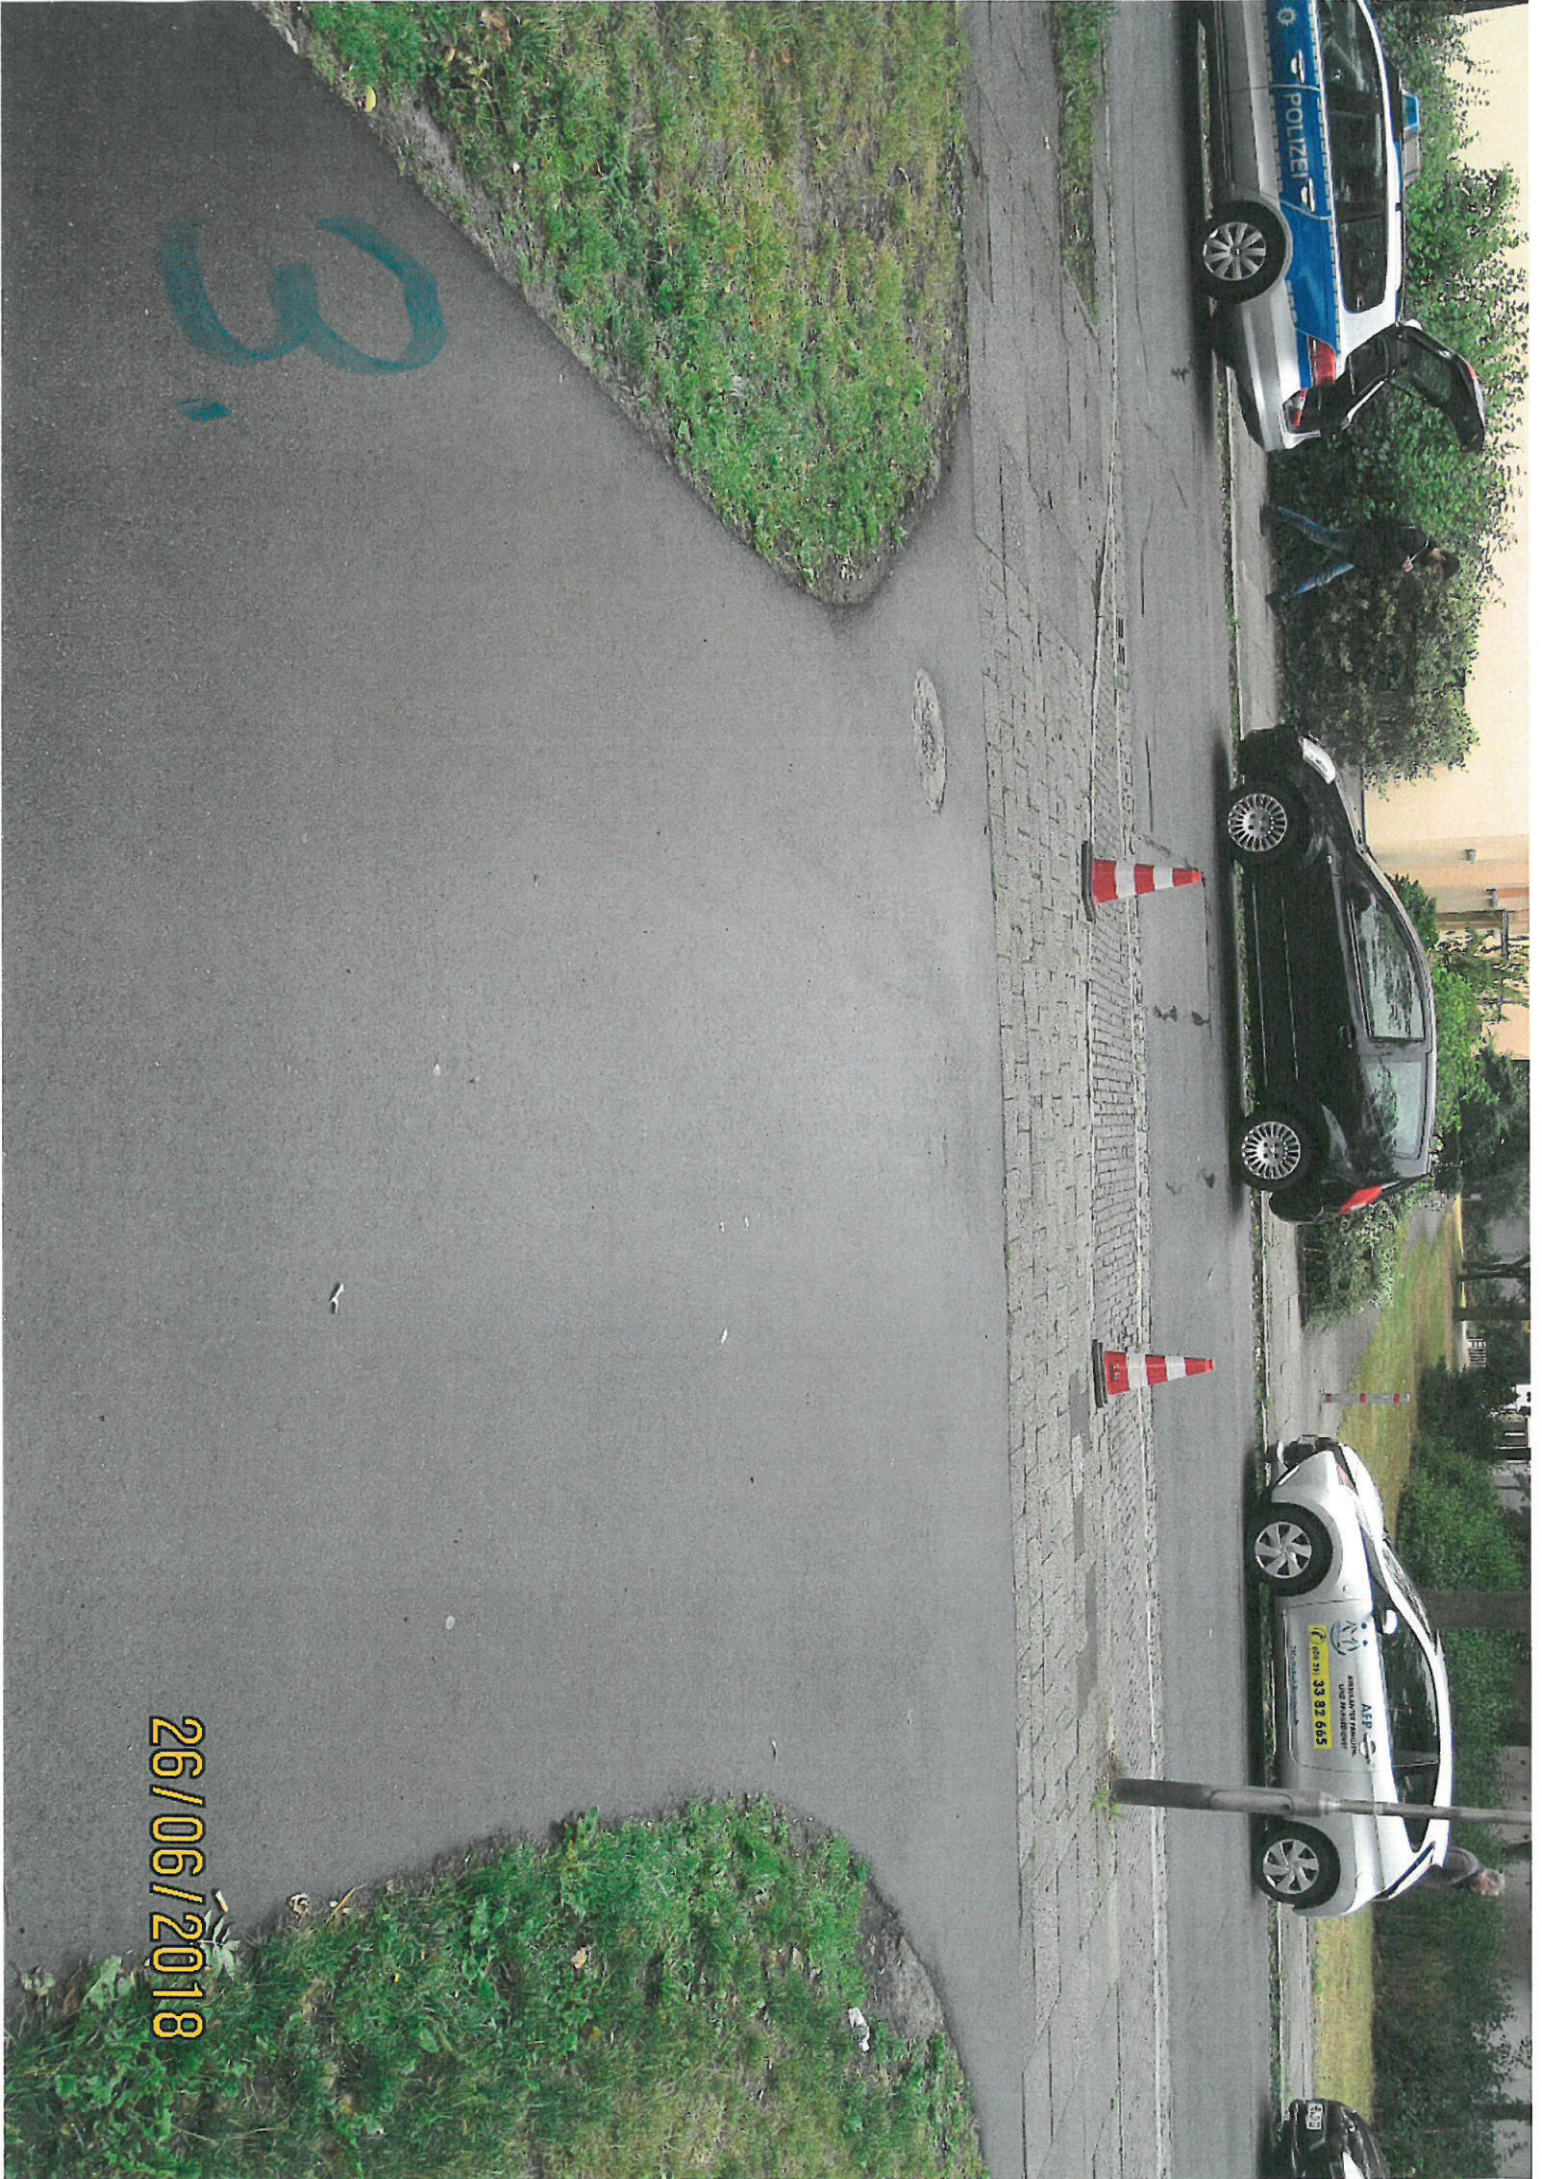
Bild 3:

Parkweg in Blickrichtung der Wilhelm-Leuschner-Straße mit der dortigen Einmündung der Schwarzdecke Parkweg an den Gehwegbereich der Wilhelm-Leuschner-Straße, dem abgesenkten Bordstein und dem sog. Parkstreifen.

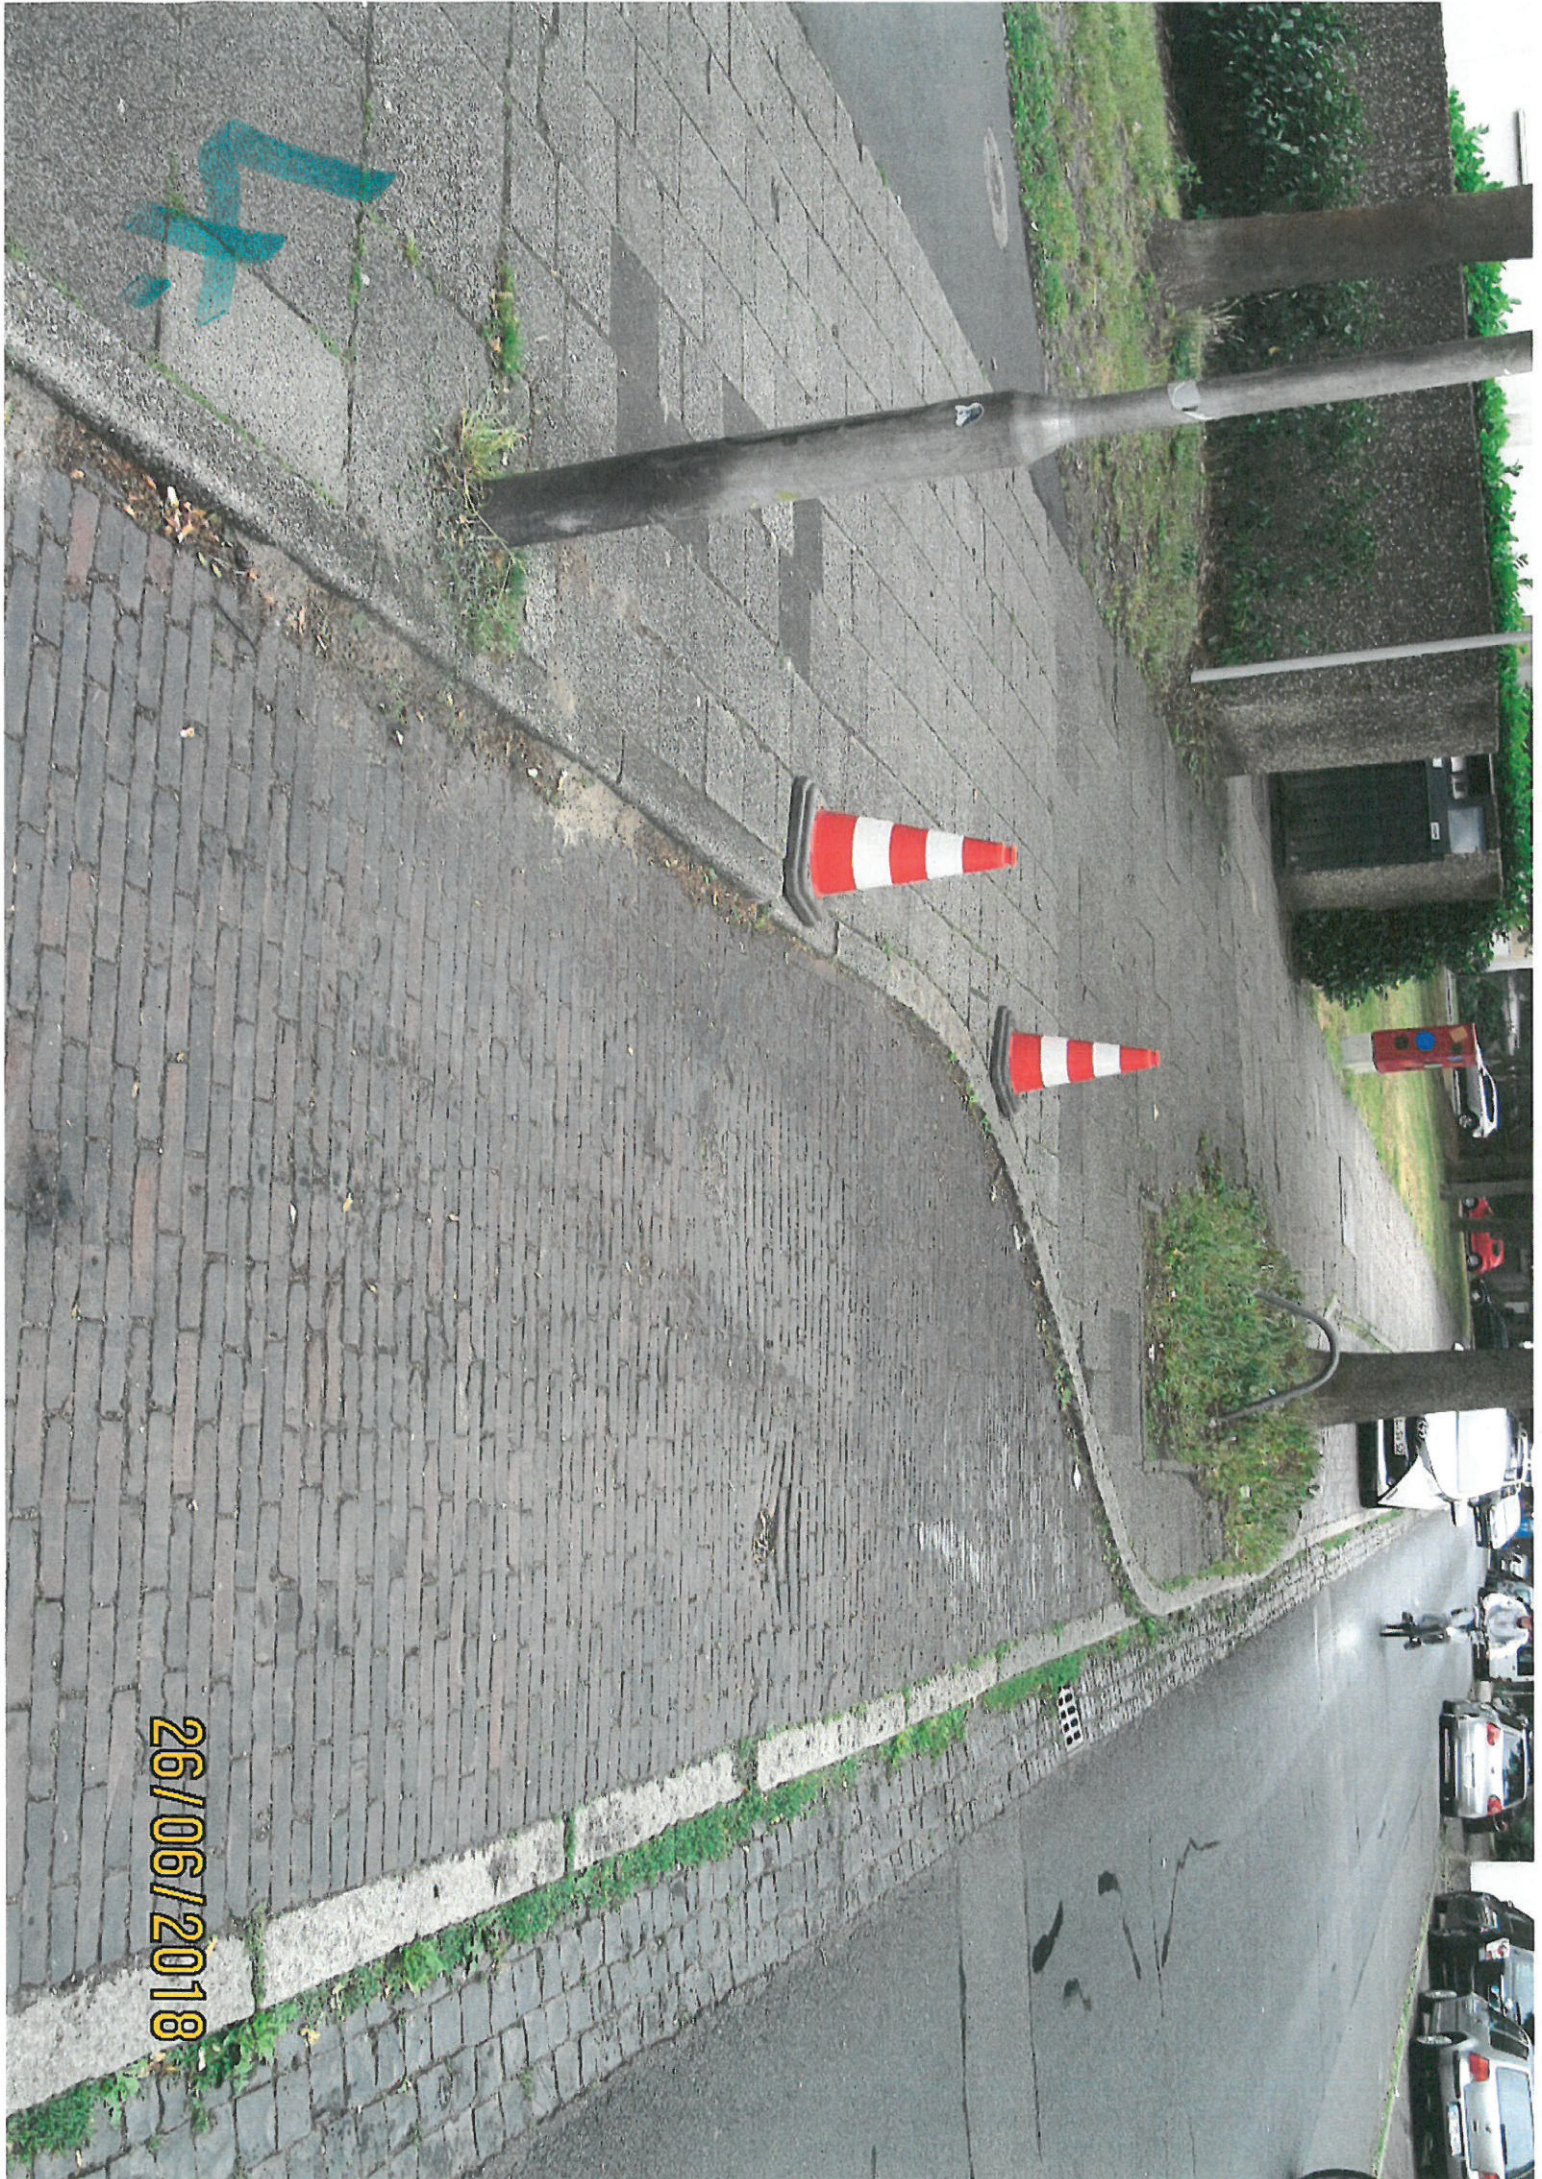
Bild 4:

Parkstreifen, abgesenkter Bordstein, Gehwegbereich der Wilhelm-Leuschner-Straße und kleiner Teilbereich des Parkweges. Blickrichtung in Richtung Ortsamt.

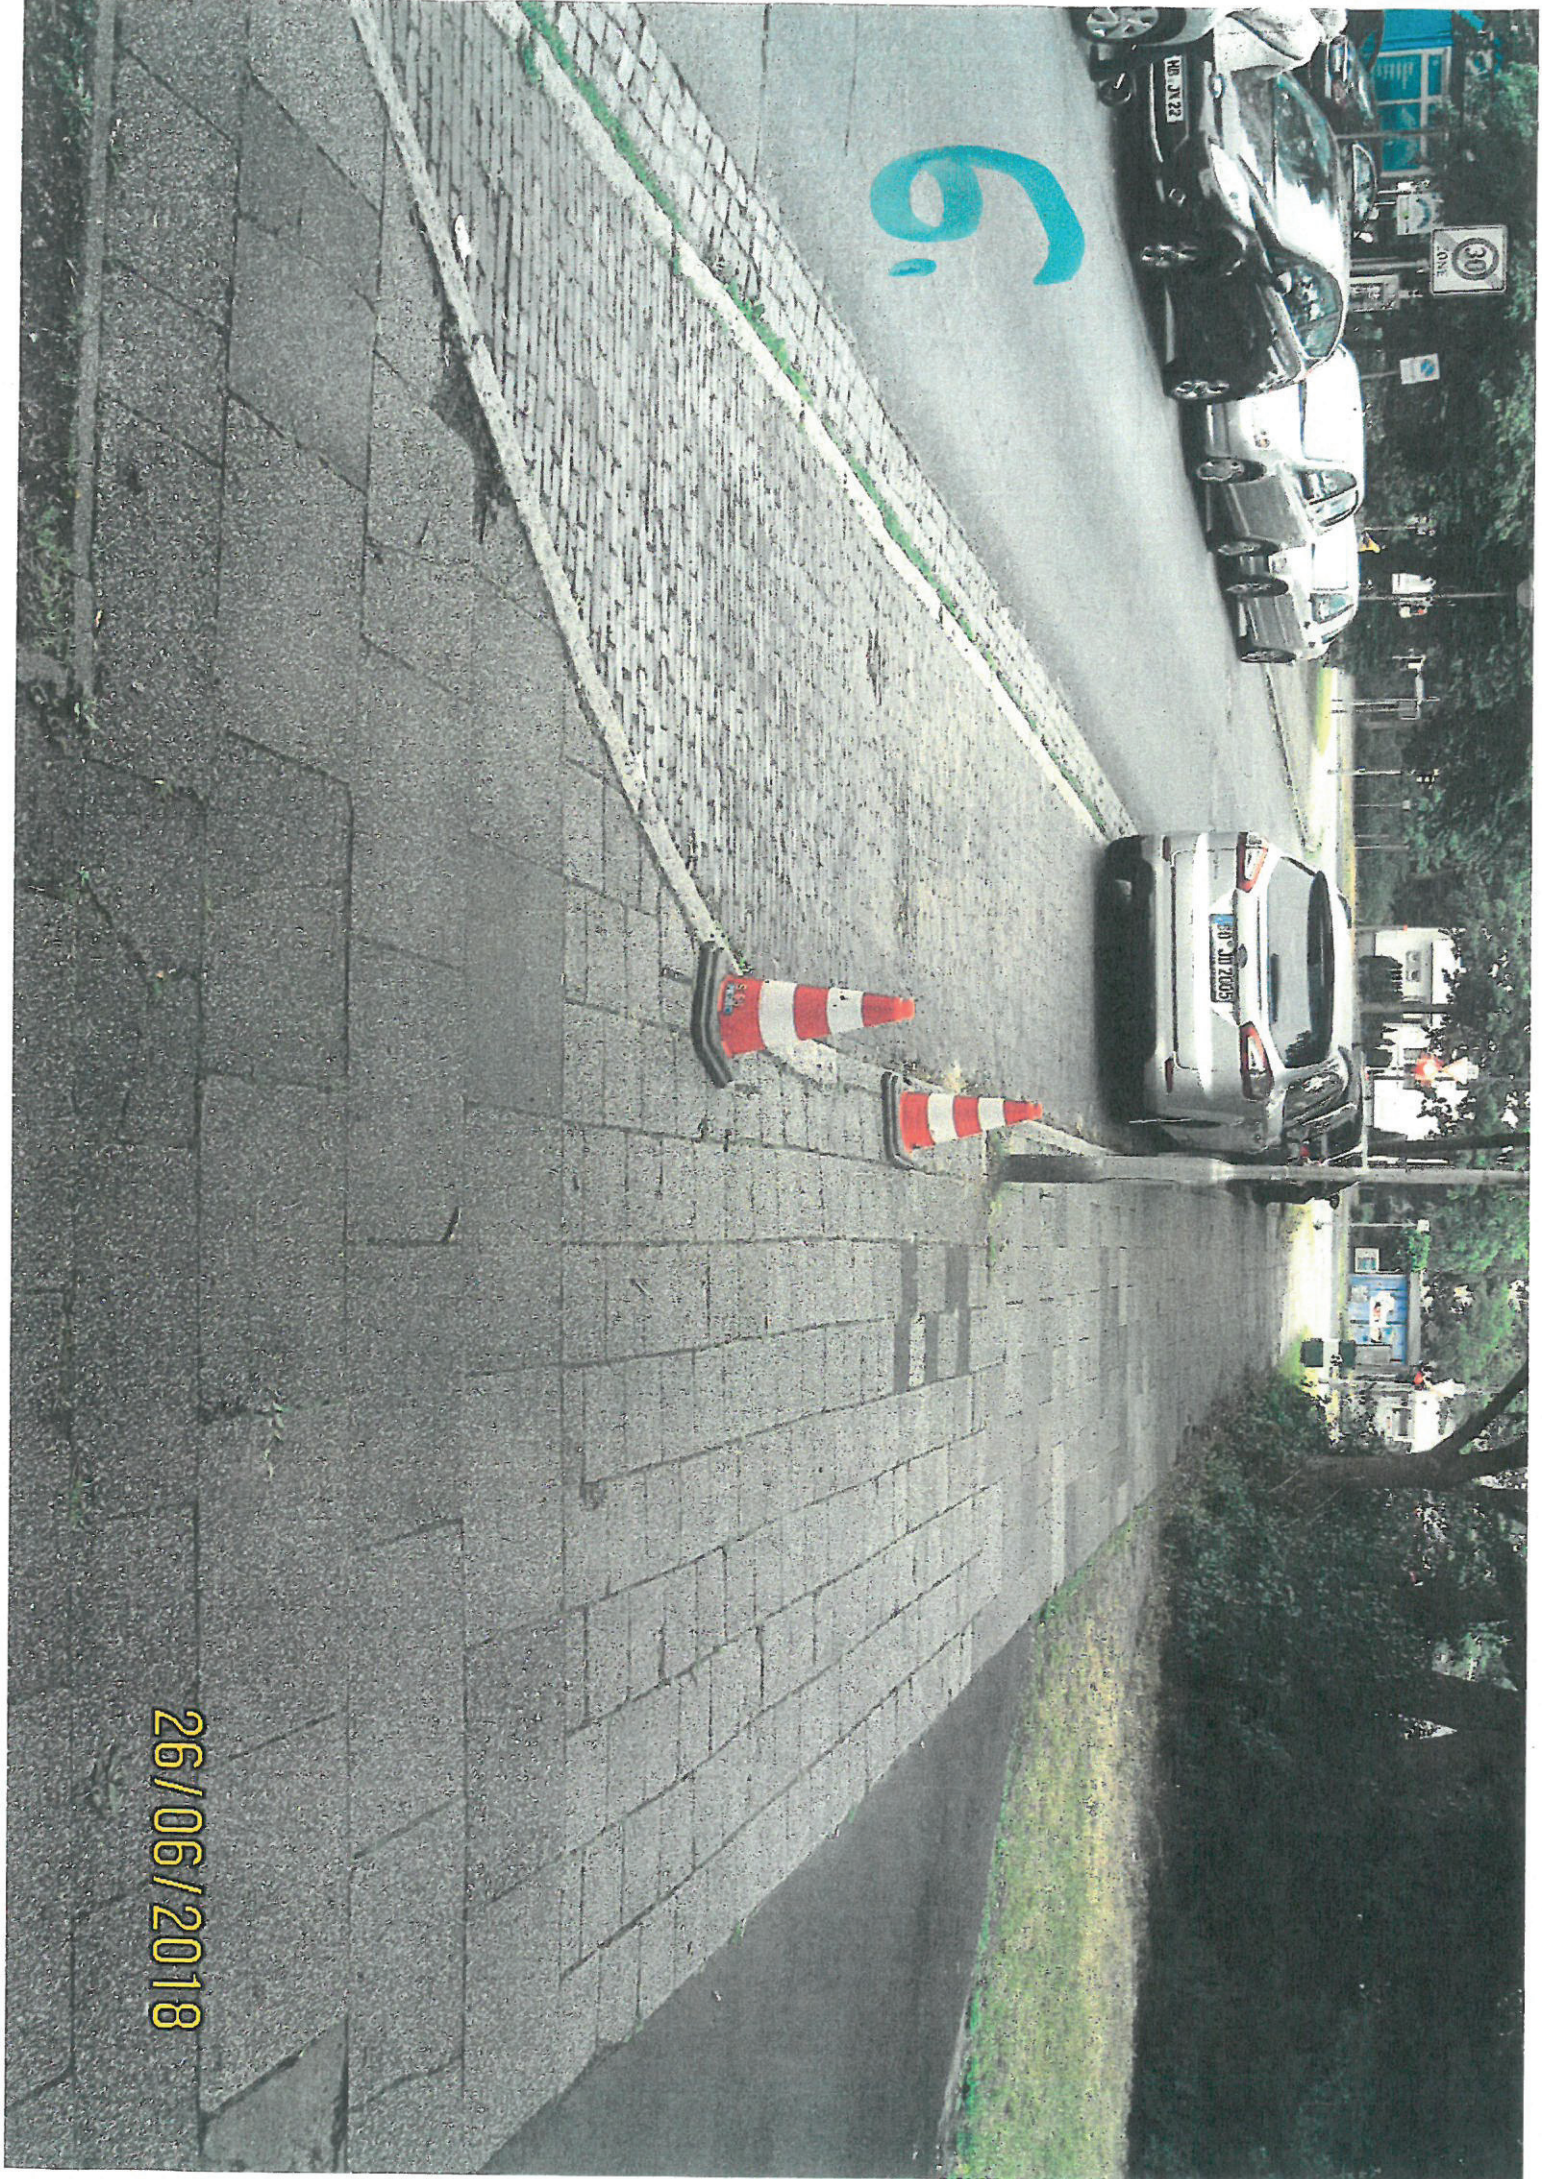
Bild 6:

Gesamtaufnahme der bezeichneten Örtlichkeit mit allen wichtigen baulichen Gegebenheiten. Blickrichtung Kurt-Schumacher-Allee.
