LSA Schwachhauser Heerstr./Emmastr. Verbesserung Radfahrerquerung

30. Mai 2018

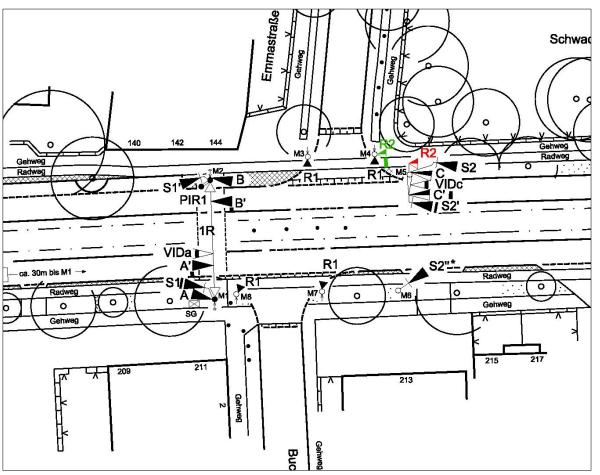
Variante 1 – Versetzen Radsignal und Haltlinien

Versetzen des Radfahrersignals und Markieren von Haltlinien

- Radfahrersignal am Mast schafft Klarheit
- Verdeutlichung der Wartepflicht
- keine Änderung der Steuerung

Keine Verbesserung der Aufstellbereiche und Einbiegen/Ausbiegen

ca. 1.500€

- a) der stadteinwärtige Radfahrersignalgeber versetzt
- b) die unterstützende Markierung von Haltlinien auf den Radwegen wird geprüft
- c) die Erreichbarkeit des Mastes aus der Buchenstr. wird durch eine Auspflasterung verbessert, zusätzlich wird der Baumschutzbügel versetzt.

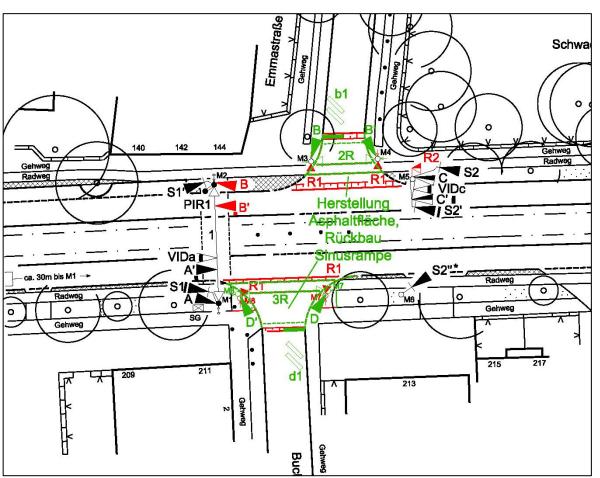
Variante 2 – Vollsignalisierung

Vollsignalisierung

- Maximum an Verkehrssicherheit
- Klare Regelung

- zusätzliche Wartezeit für ausfahrende Kfz
- Zusätzliche Wartezeit für FG/Radfahrer parallel zur SSH

ca. 47.000€

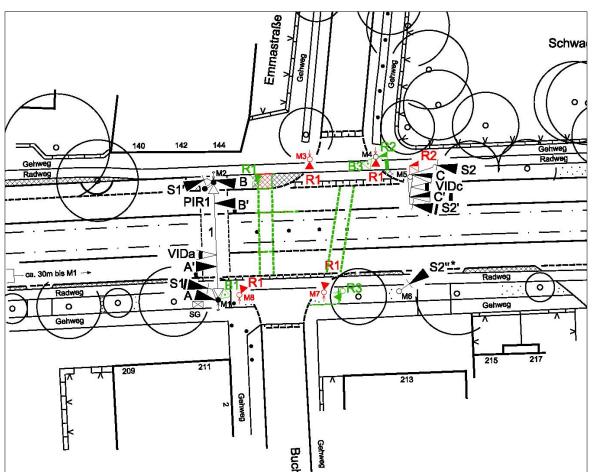
Variante 3 – Anpassung Radfahrerführung

Aufstellbereiche für Radfahrer und Markierung von zwei Furten.

- Eindeutige Aufstellbereiche für Radfahrer
- Bessere Aus- und Einfahrt

- Anpassung Bahnkörper nötig/Eingriff in Planfeststellung/Zeit
- Bau nur unter halbseitiger Vollsperrung möglich
- Entfall Radbügel

ca. 12.000€

Die Variante 3 ist ab ehesten geeignet, um die Konfliktbereiche optimal aufzulösen, ist aber in der Umsetzung nicht ganz unproblematisch.

- a) Die Variante 3 Radfahrersignale/Aufstellbereiche wird im Zuge der nächsten größeren Straßenbaumaßnahme erneut geprüft und ggf. umgesetzt.
- b) Bedingt durch technischen Fortschritt ist zukünftig eine Erfassung der Radfahrers bereits in der Zufahrt möglich. Zum Einsatz kommt ein Radardetektor, der speziell für Radfahrer entwickelt wurde. Vorteil: manuelle Anforderung entfällt, durch frühzeitige Erfassung geringere Wartezeit.
