| Standort: | Gartenstadt Vahr, Julius-Brecht-Allee 2 - 8 |

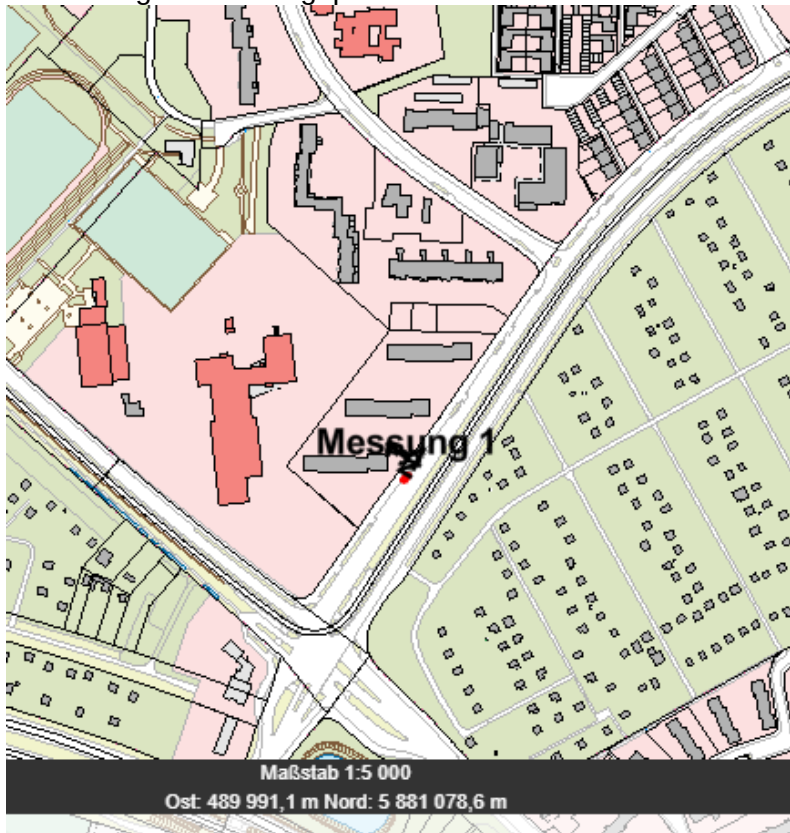
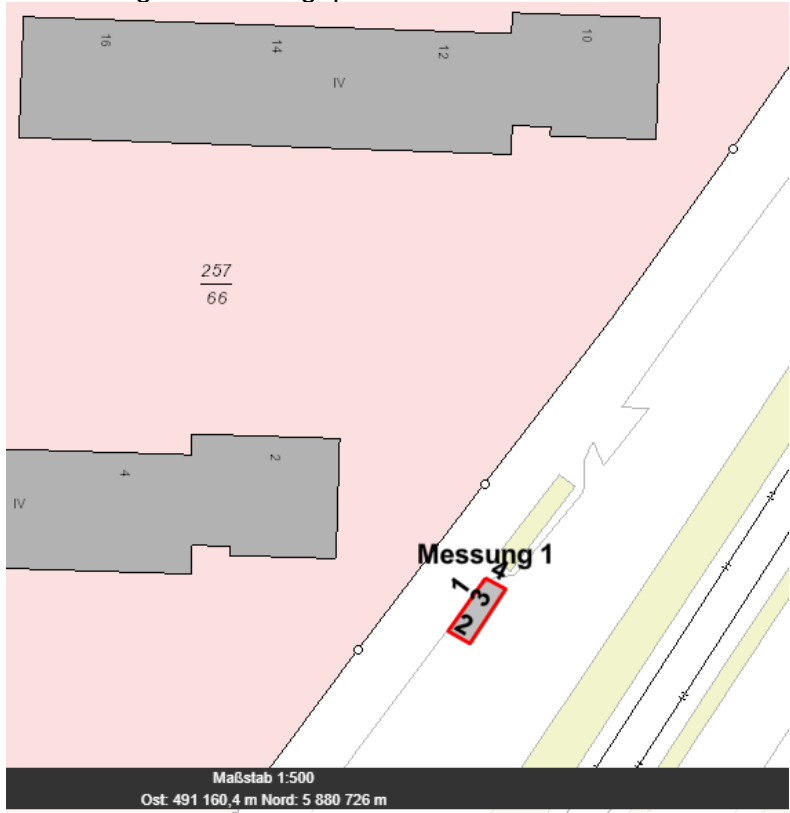
| Lageplan: | <p>Maßstabsgerechter Lageplan 1: 5000</p> <p>Maßstab 1:5 000<br/>Ost: 489 991,1 m Nord: 5 881 078,6 m</p> <p>Maßstabsgerechter Lageplan 1: 500</p> <p>Maßstab 1:500<br/>Ost: 491 160,4 m Nord: 5 880 726 m</p> <p>Quelle: Geoinformation Bremen</p> |
